Załącznik D

Elementy dobrych praktyk w zrealizowanych i planowanych do realizacji pracach utrzymaniowych i robotach hydrotechnicznych.

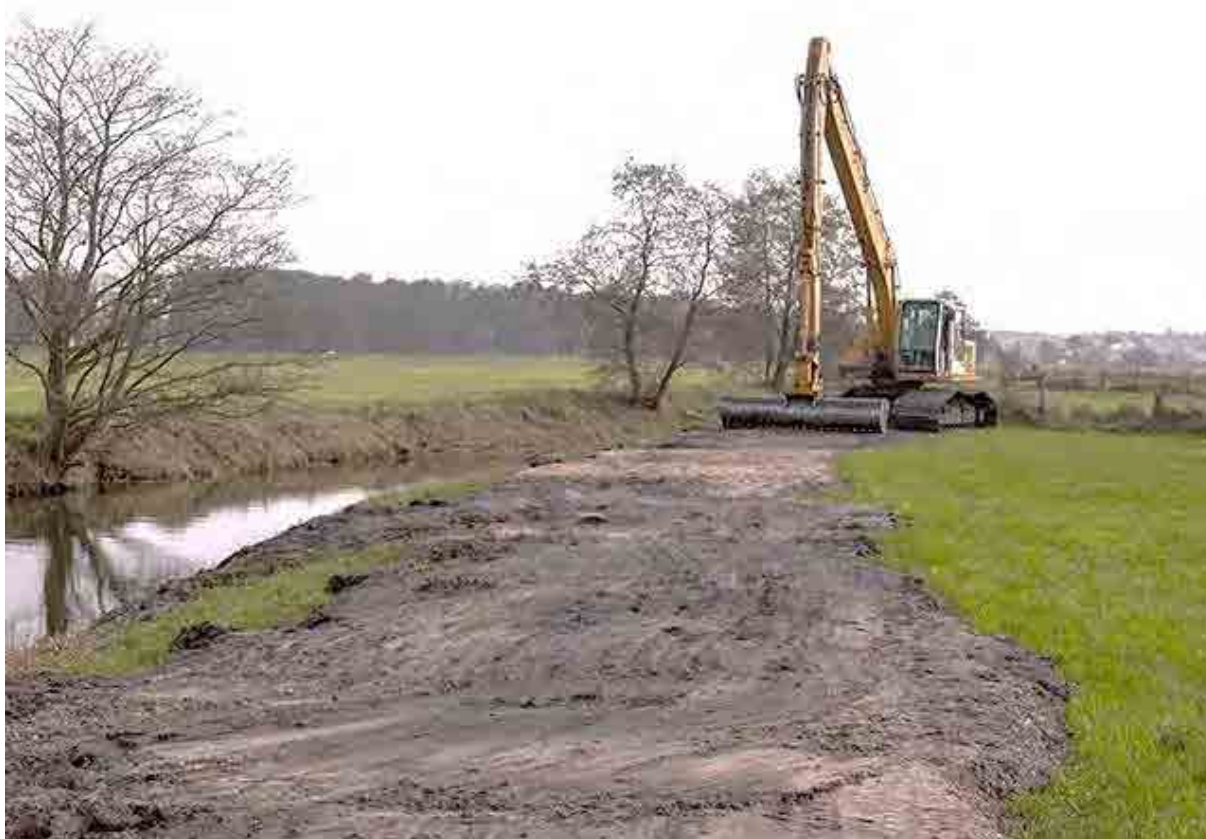
Fot. 1. Wydobyty z dna ciekłu urobek rozplantowano cienką warstwą na brzegu rzeki. Fot. P. Fiedorczyk

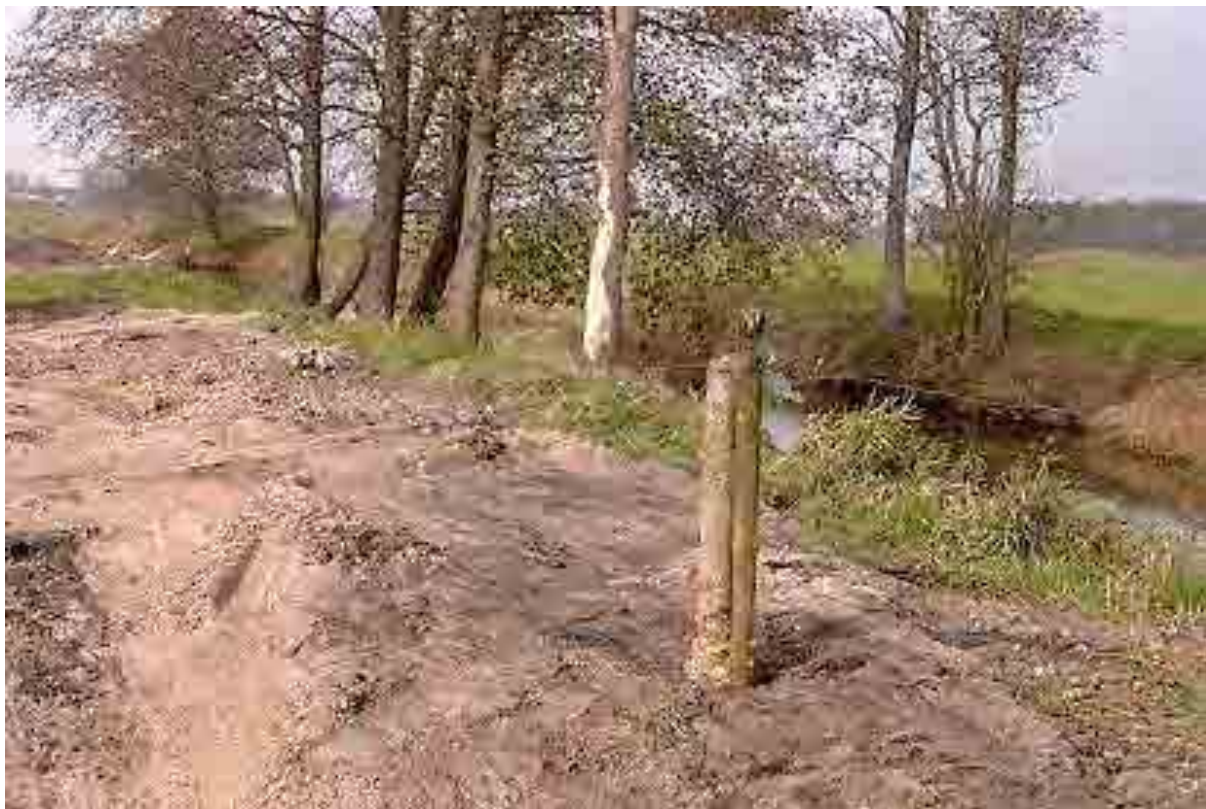
Fot. 2. Wydobyty z dna cieku urobek rozplantowano cienką warstwą na brzegu rzeki, z zachowaniem miejsc, w których plantowania nie prowadzono. Pozwala to na względne zachowanie łączności wód zalewowych z wodami rzeki. Fot. P. Fiedorczuk.

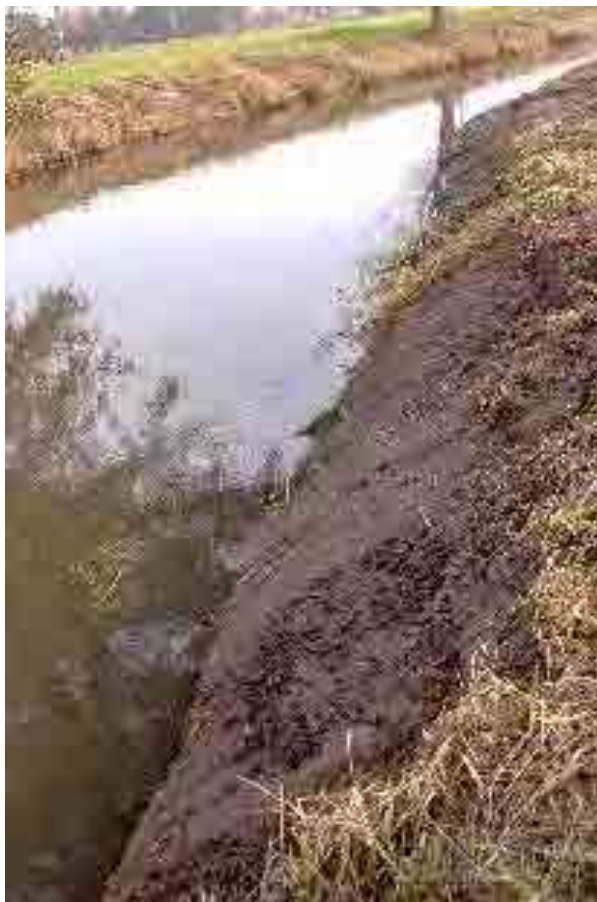
Fot. 3. W celu ograniczenia negatywnego oddziaływania prac na środowisko rzeki należałoby ograniczyć ingerencję w brzegi rzeki. Fot. P. Fiedorczuk

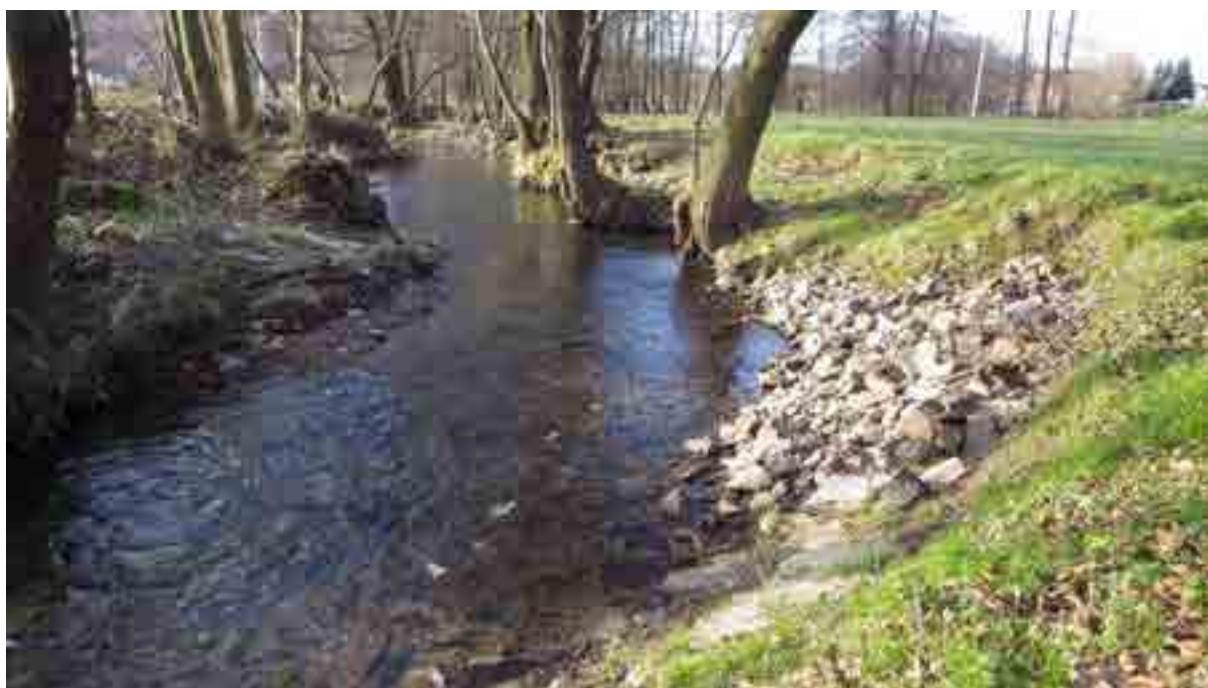
- na brzegach rzeki pozostawiono większość drzew, których korzenie stanowią naturalne umocnienie przeciwoerozyjne (Fot. 4)
- działania zorientowano na usuwanie jedynie fragmentów drzew i krzewów poprzez przycinanie gałęzi uniemożliwiających operowanie sprzętem rolniczym na użytkowanych rolniczo terenach przyległych do cieku.

Fot. 4. Punktowe usunięcie wyrwy w brzegu z wykorzystaniem materiału rodzimego pochodzącego z koryta cieku. Zachowane drzewa na brzegach cieku stanowią naturalne zabezpieczenie przeciwoerozyjne. Fot. I. Biedroń

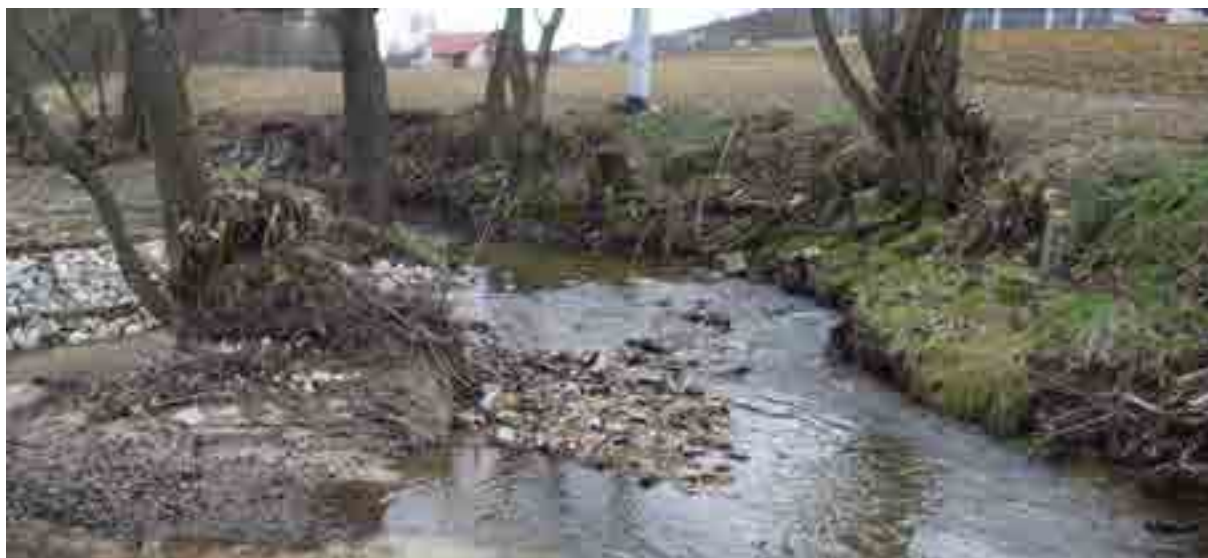
Fot. 5. Usuwając rumosze mineralny (namuły) oraz zalegający w korycie rumosze drzewny zachowano naturalnie ukształtowaną wyspę w korycie oraz odsyp żwirowy. Fot. I. Biedroń

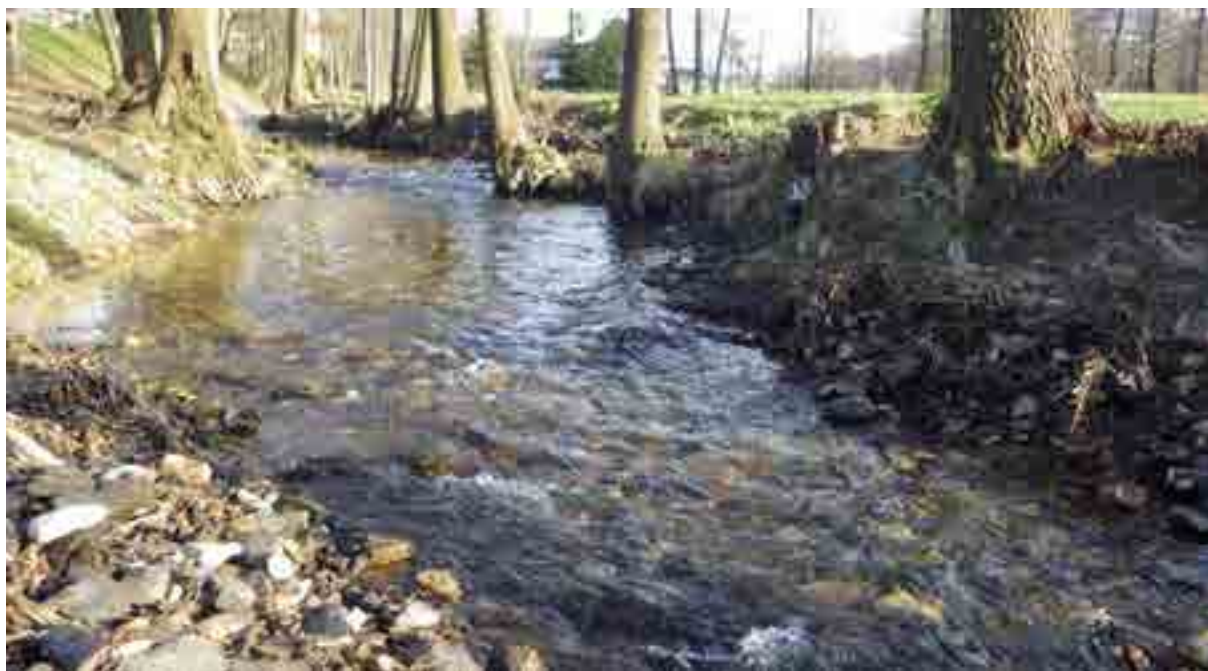
Fot. 6. Zachowanie naturalnej struktury układu poziomego rzeki (bystrze – płoś). Zachowane drzewa na brzegach cieku stanowią naturalne zabezpieczenie przeciwerozyjne. Fot. I. Biedroń

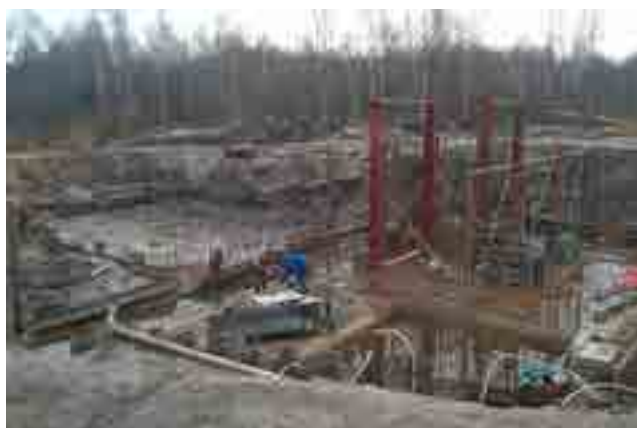
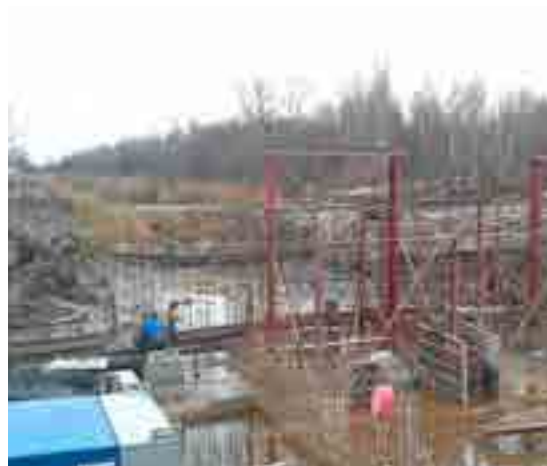
Fot. 10. Budowa jazu w korycie Kan. Woźnawiejskiego. Na czas budowy elementów konstrukcyjnych jazu wody kanału skierowano do koryta okrężającego plac budowy, przy zachowaniu oszczędności wykorzystania terenu. Fot. M. Grygoruk

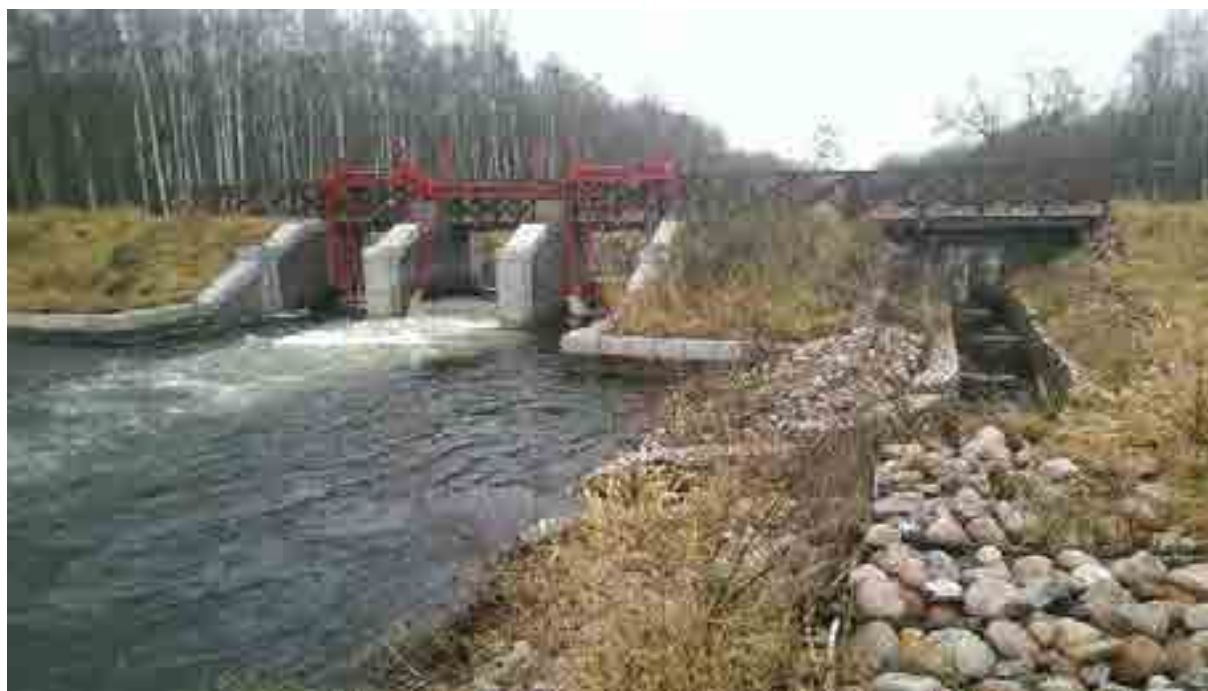
Fot. 11. Styl architektoniczny jazu nawiązuje do położonych w pobliżu zabytkowych budowli wodnych w Kan. Augustowskim. Fot. M. Grygoruk.

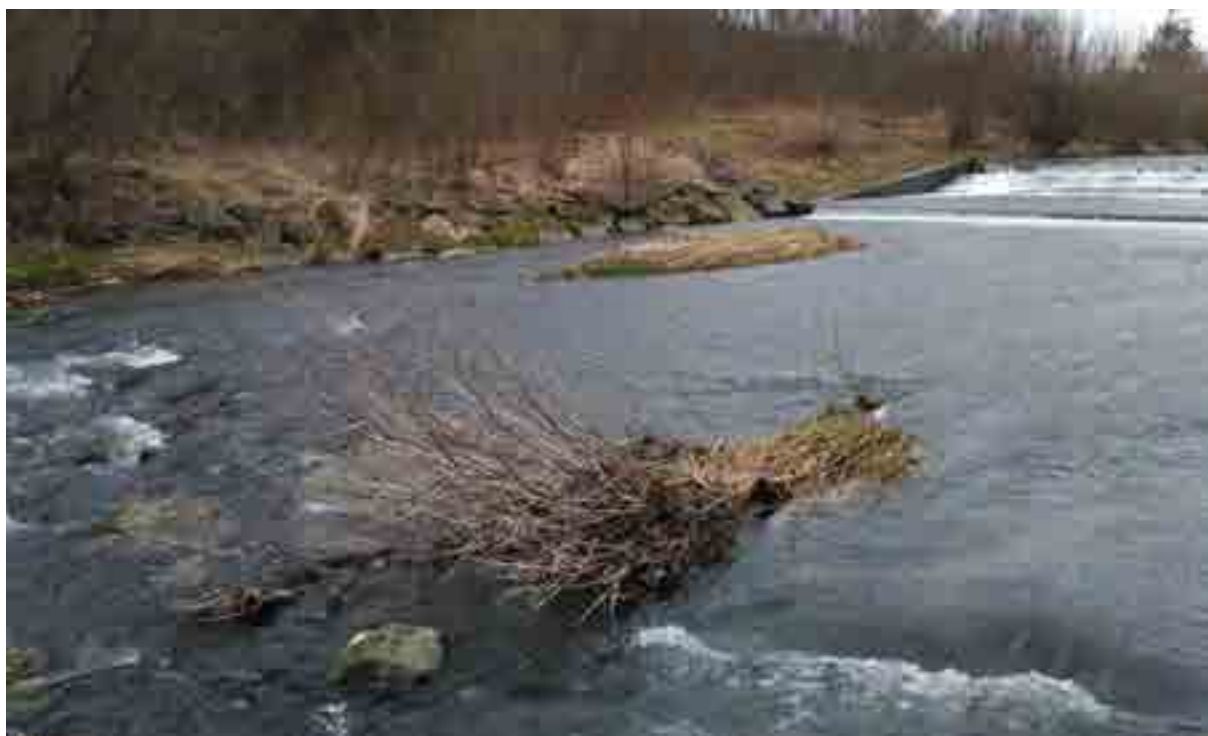
Fot. 12. Widok od strony bystrza na stopień w km 4+672 potoku Krzczonówka. Fot. I. Biedroń

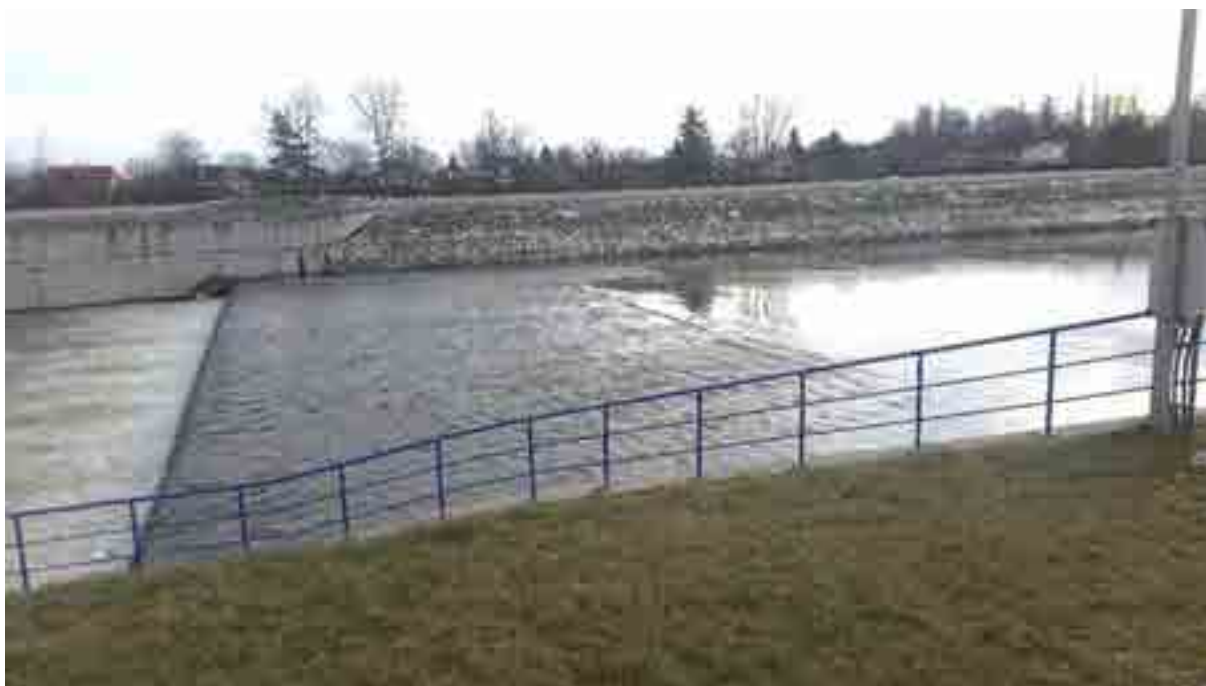
Fot. 13. Widok na jaz stały w km 61+256 - na zdjęciu widoczny murek przeciwpowodziowy oraz przebudowany jaz stały wraz przepławką dla ryb. Fot. M. Olszar

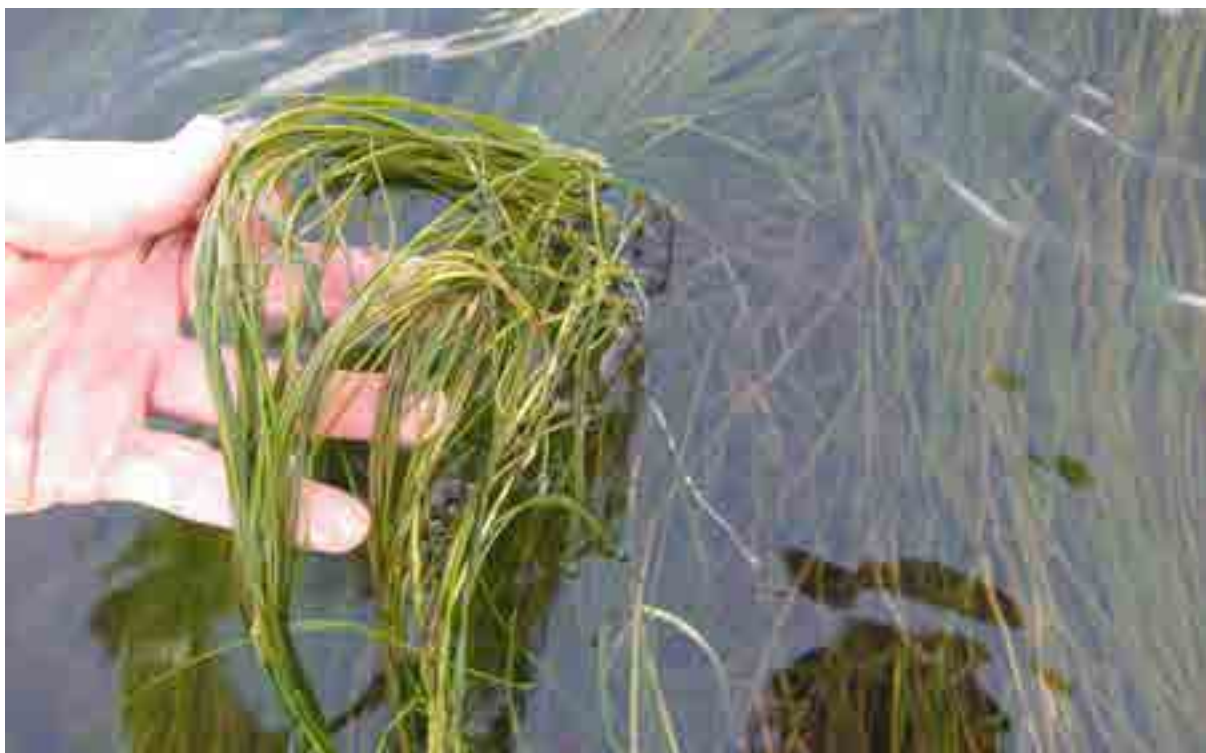
Fot. 15. Włosienicznik rzeczny (*Batrachium fluitans*) stwierdzony na wszystkich odcinkach zaplanowanych do przeprowadzenia prac utrzymaniowych. Usunięte egzemplarze rośliny przeniesiono powyżej odcinków podlegającym robotom hydrotechnicznym. Źródło: Pietruczuk i in., 2017. - archiwum WWF Polska

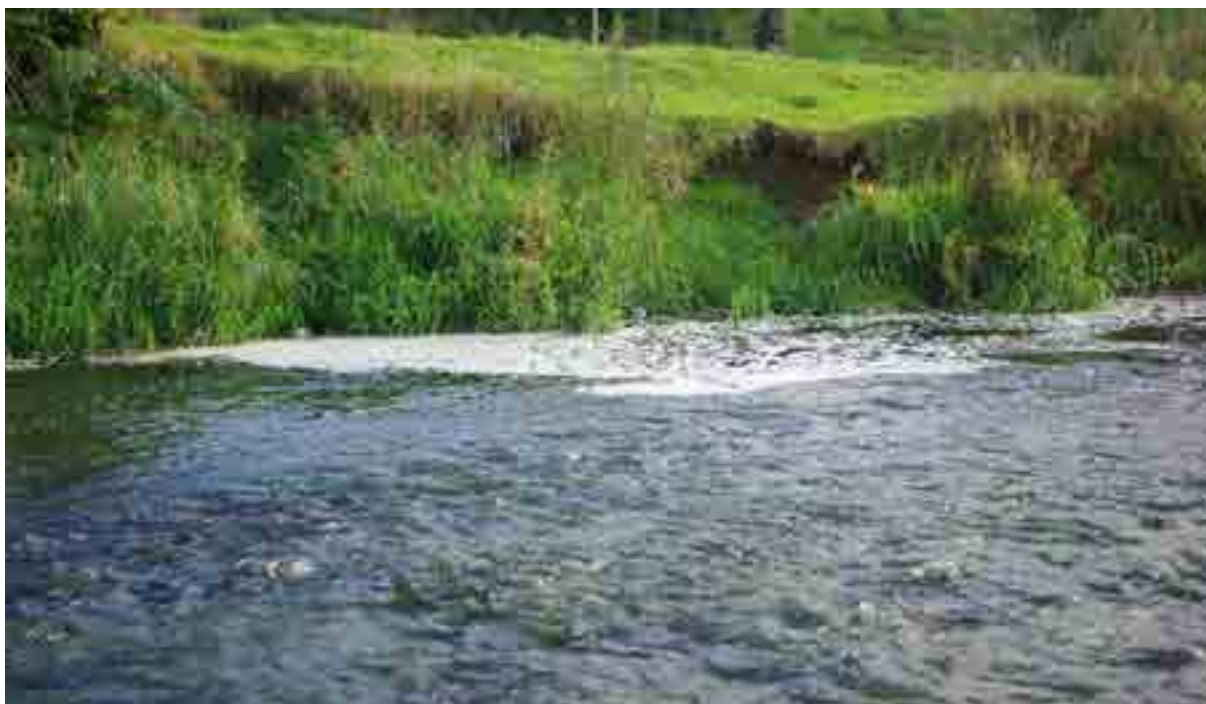
Fot. 16. Stabilne podcięcie brzegu niezagrożone nadmierną erozją boczną, utrwalone w wyniku dobrze zaplanowanych robót hydrotechnicznych. Źródło: Pietruczuk i in., 2017 - archiwum WWF Polska

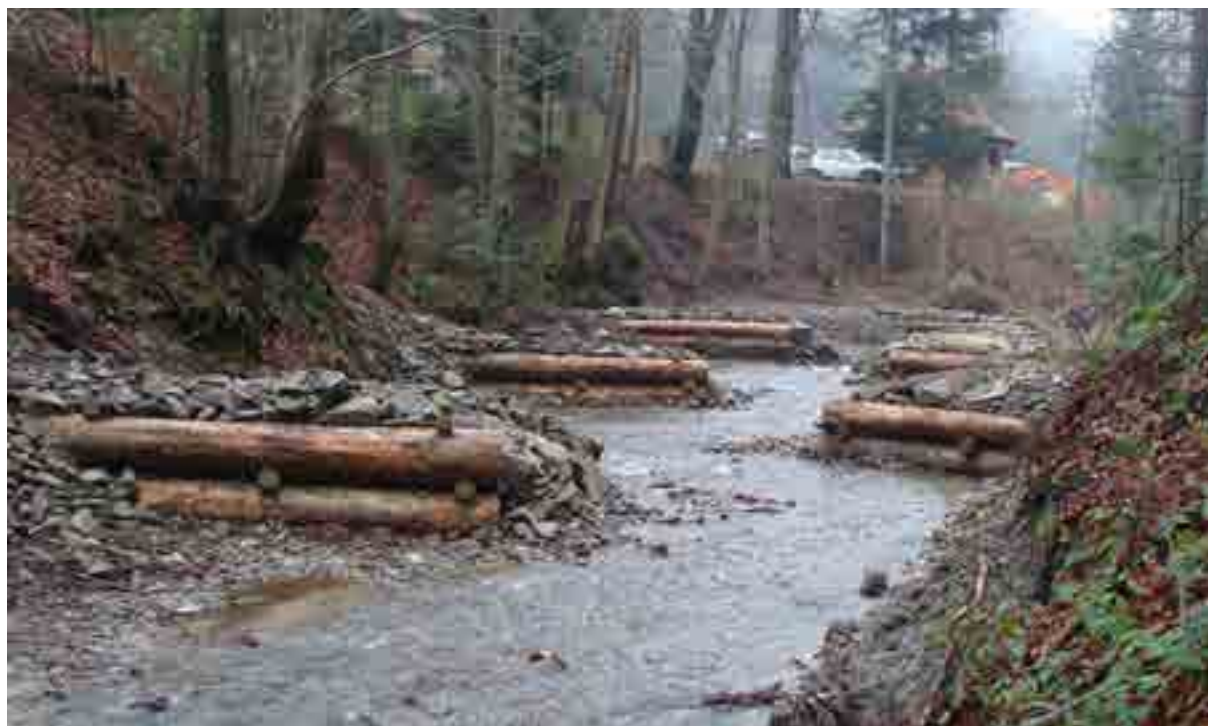
Fot. 17. Zabudowa ostrogami koryta potoku górskiego. Fot. A. Myśliwiec

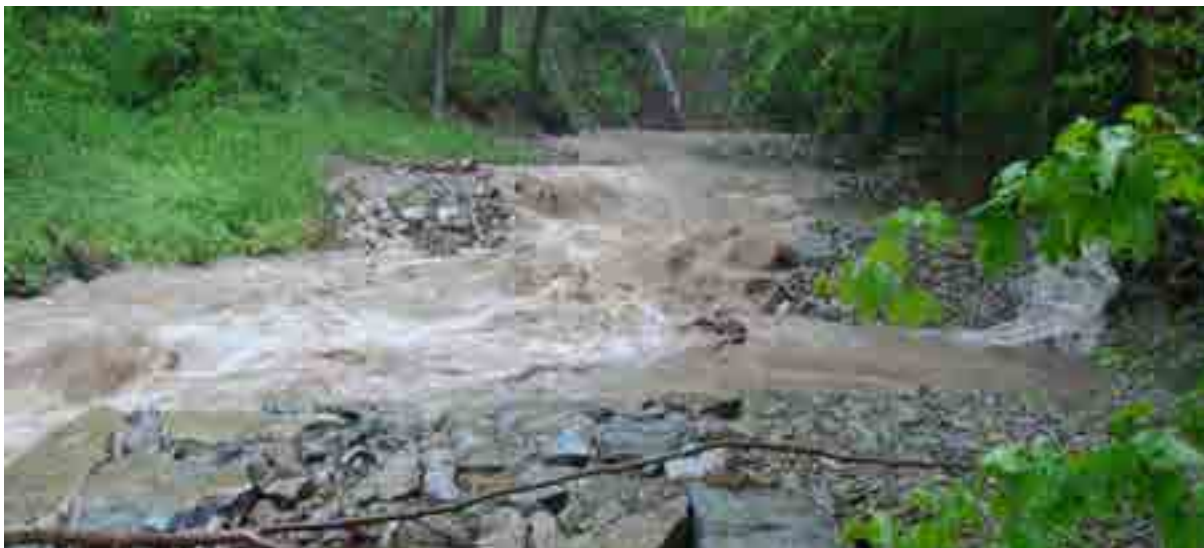
Fot. 18. Przeprowadzone roboty hydrotechniczne umożliwiły ograniczenie erozji bocznej i utrzymanie cieków w granicach wyznaczonego geodezyjnie koryta, nawet w warunkach wysokiego przepływu.
Fot. A. Myśliwiec

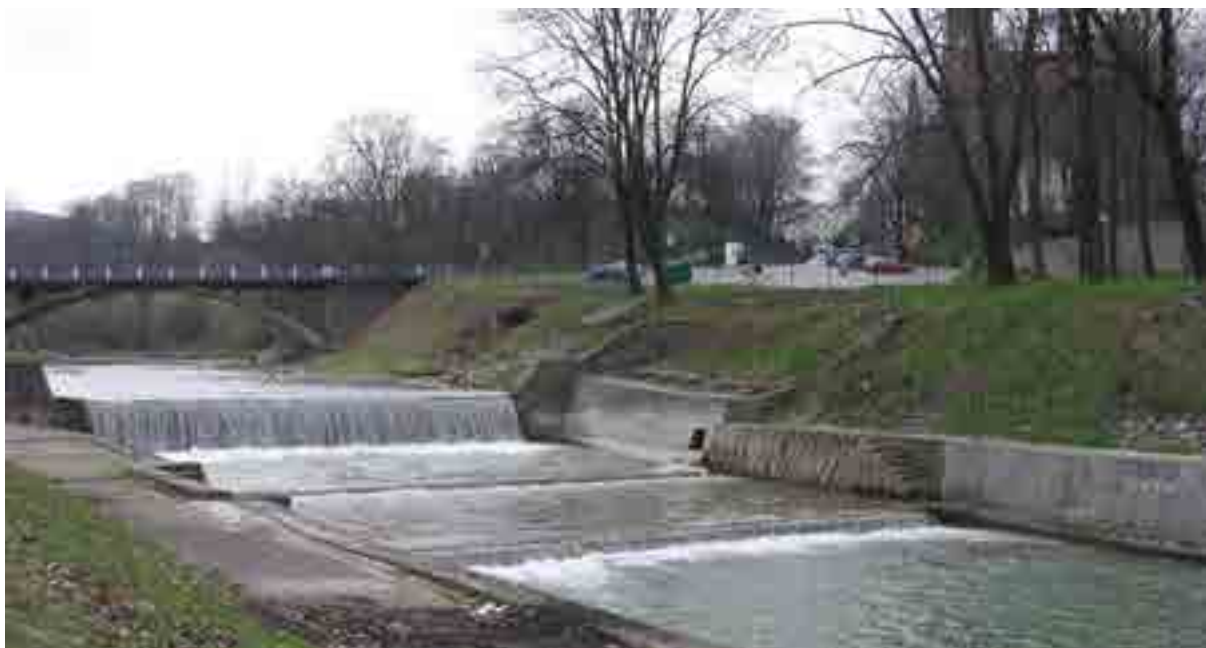
Fot. 19. Stopień na Białej w Grybowie – przed modernizacją. Widoczna kaskada znacząco utrudniająca migrację ryb pod prąd. Źródło: archiwum RZGW w Krakowie

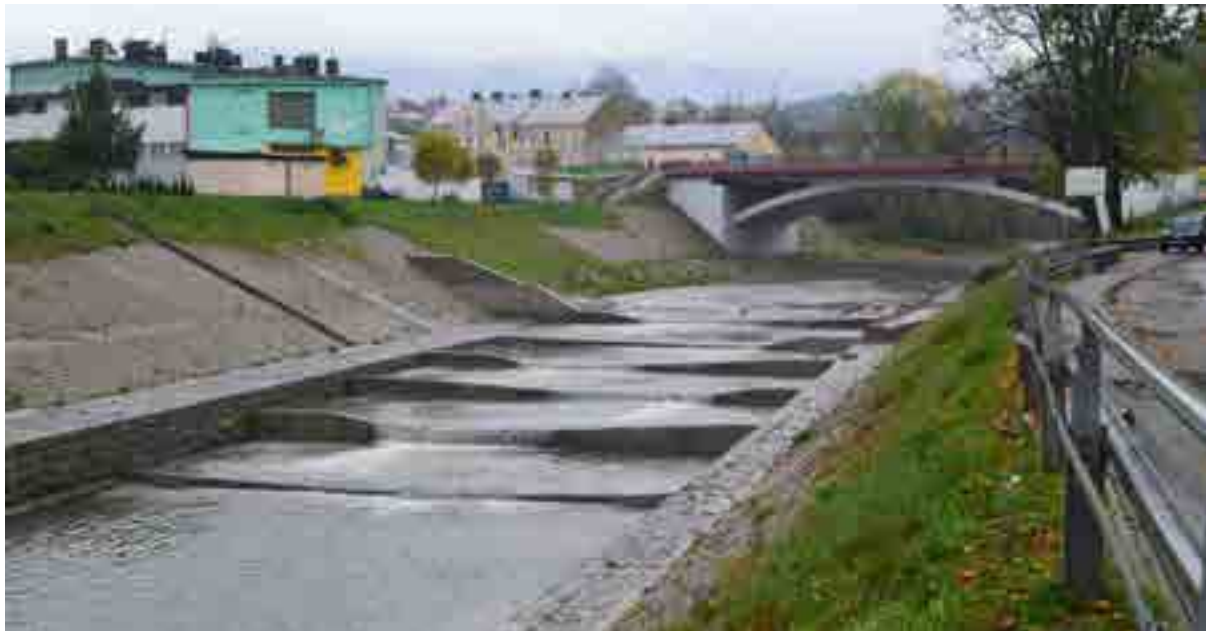
Fot. 20. Stopień na Białej w Grybowie – po modernizacji. Wysoki próg został zastąpiony kaskadą niższych stopni o nieregularnej koronie umożliwiającej zmiany rozkładu prędkości nurtu. Zmodernizowany stopień wodny nie stanowi bariery dla migrujących ryb. Źródło: archiwum RZGW w Krakowie

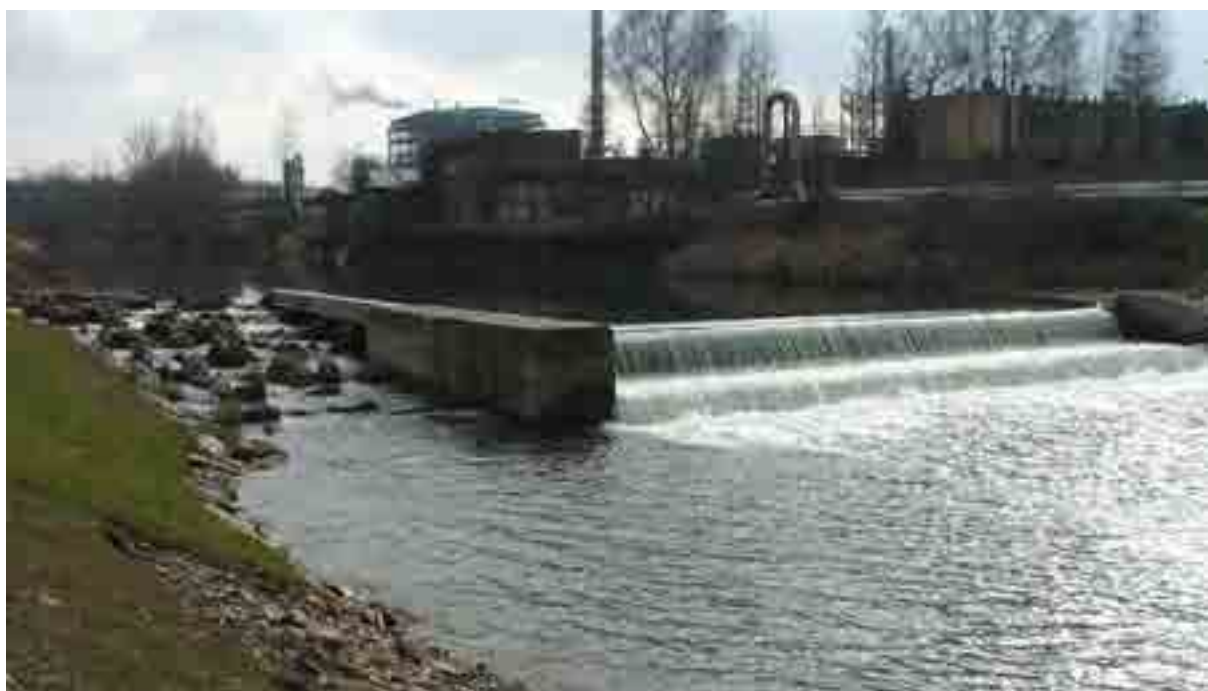
Fot. 22. Stopień na Wisłoce w km 107+200 w miejscowości Jasło po przebudowie. Udrożnienie bariery migracyjnej dla organizmów wodnych polegało na wykonaniu bystrotoku kaskadowego na prawym brzegu rzeki. Fot. P. Sobieszczyk

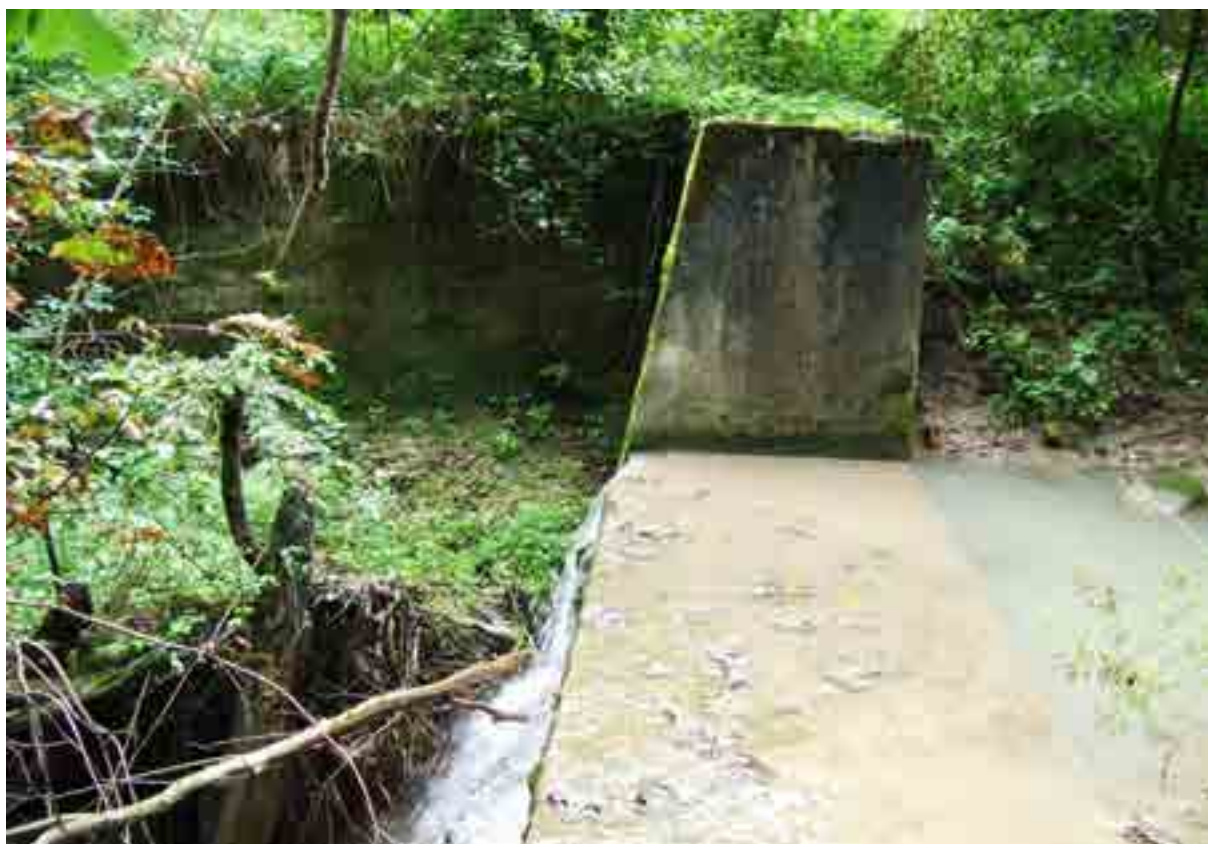
Fot. 23. Potok Hołubla jaz wymagający rozbiórki. Fot. W. Pilch

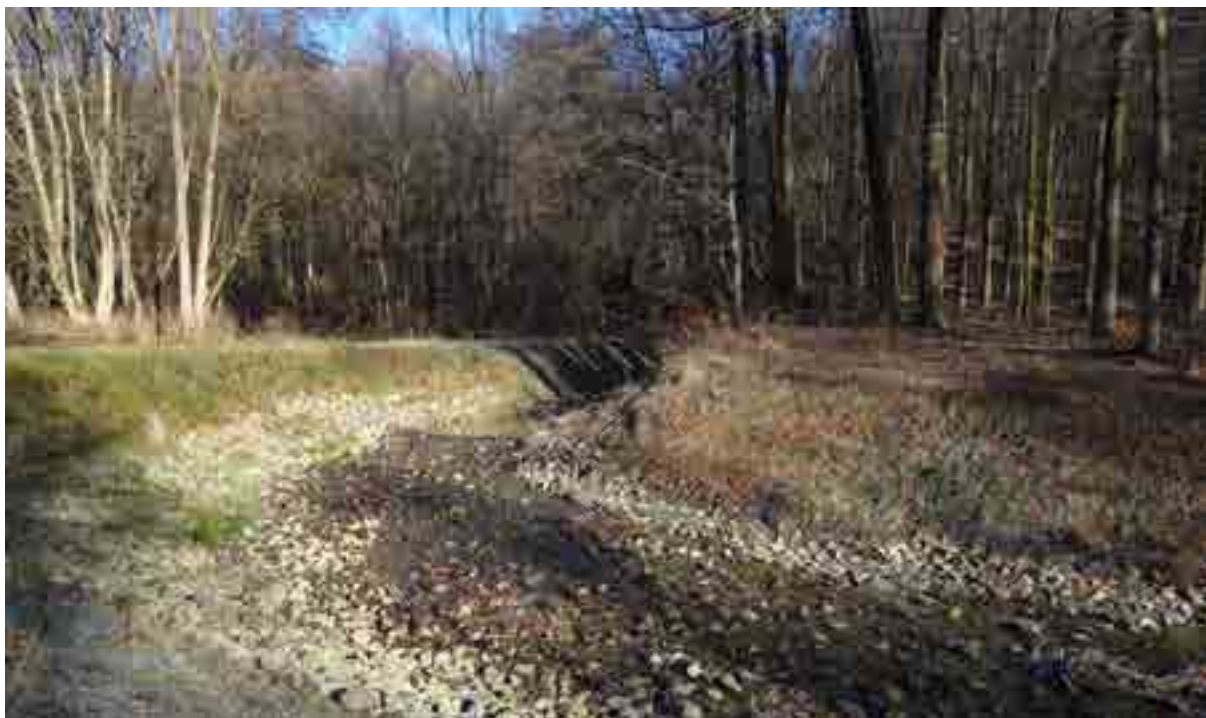
*Fot. 24. Potok Hohubla w miejscu po rozebranych jazie i murze oporowym - bystrza o zwiększonej szorstkości wraz z umocnieniem brzegu poprzez narzut kamienny i nasadzenie palikowane.
Fot. W. Pilch*
