Załącznik D

Elementy dobrych praktyk w zrealizowanych i planowanych do realizacji pracach utrzymaniowych i robotach hydrotechnicznych.

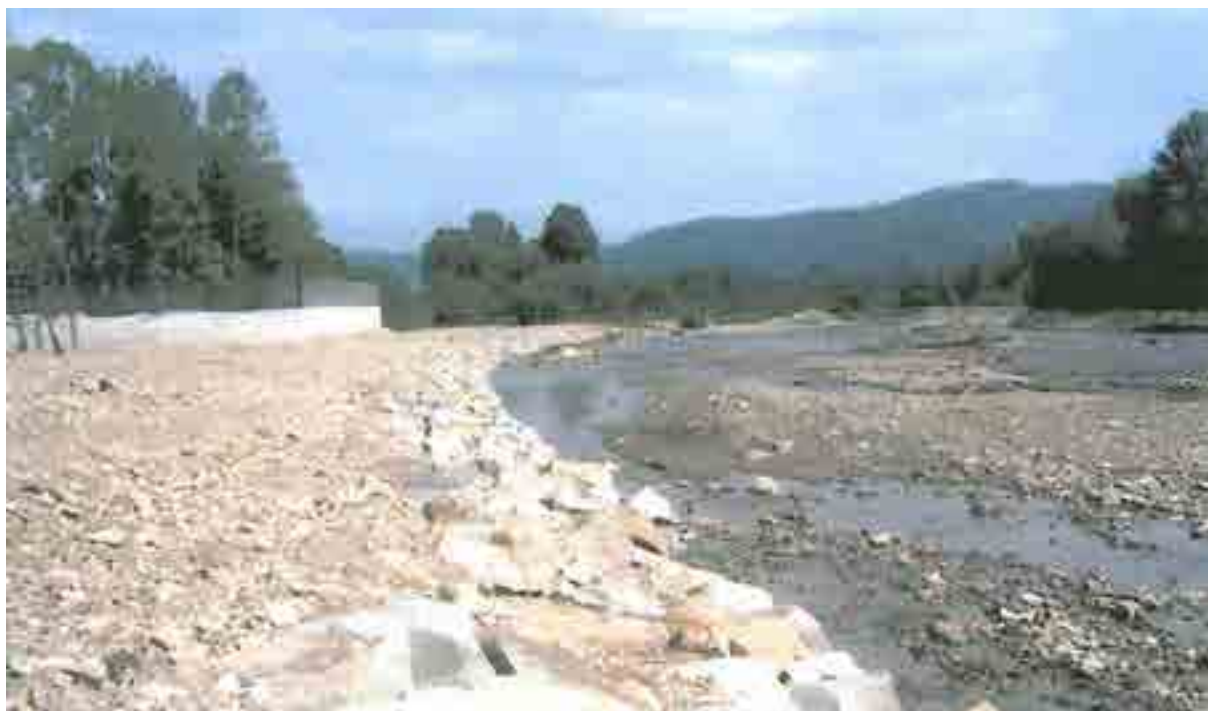
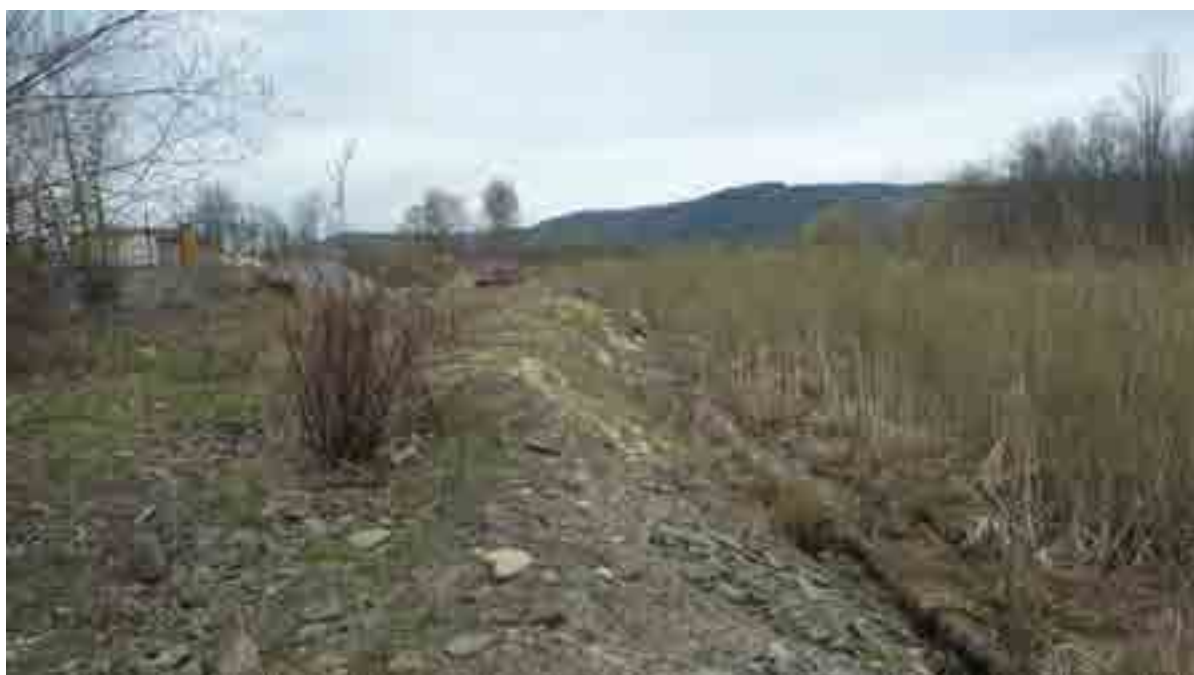
Fot. 7a. Brzeg lewy - km 13+990 – 14+166, rok 2005. Źródło: archiwum RZGW w Krakowie

Fot. 7b. Brzeg lewy - km 13+990 – 14+166, rok 2018. Źródło: H. Kąkol

Analizowane prace polegały na: odcinkowym ubezpieczeniu, narzutem kamiennym, erodowanych brzegów potoku; odcinkowych robotach ziemnych (wykopy nasypy) oraz na odcinkowej zabudowie biologicznej brzegów rzeki. Łączna długość brzegów na odcinku przedsięwzięcia – $2 \times 4=8$ km.

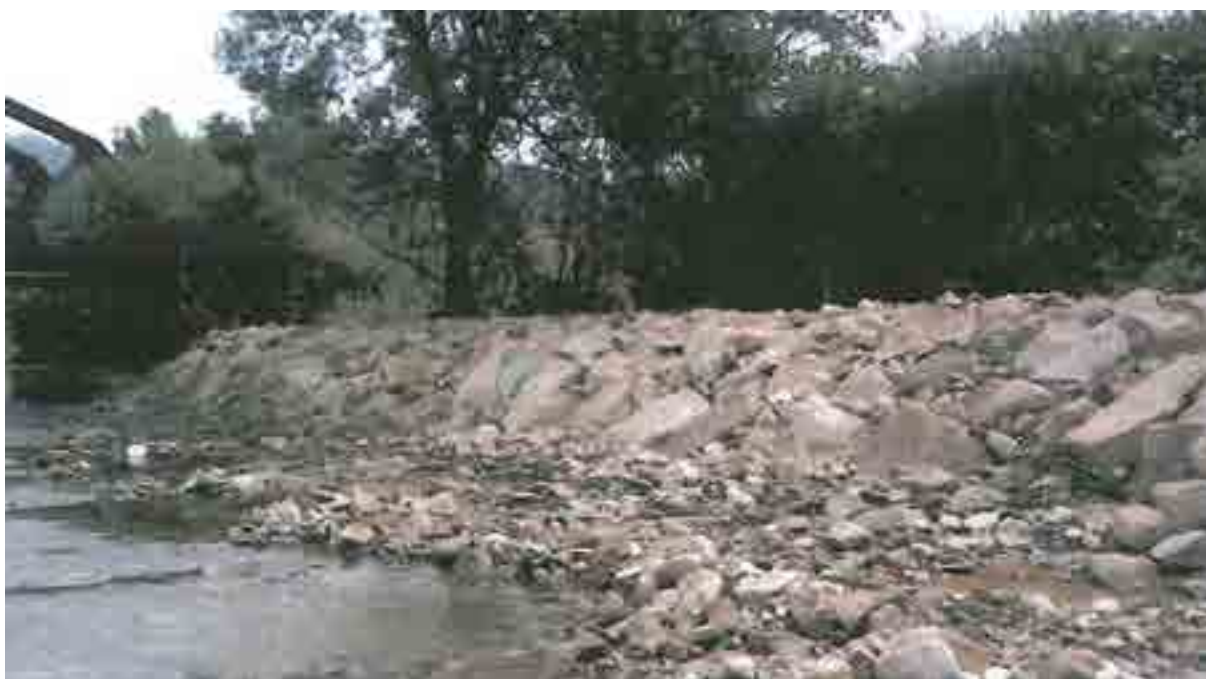
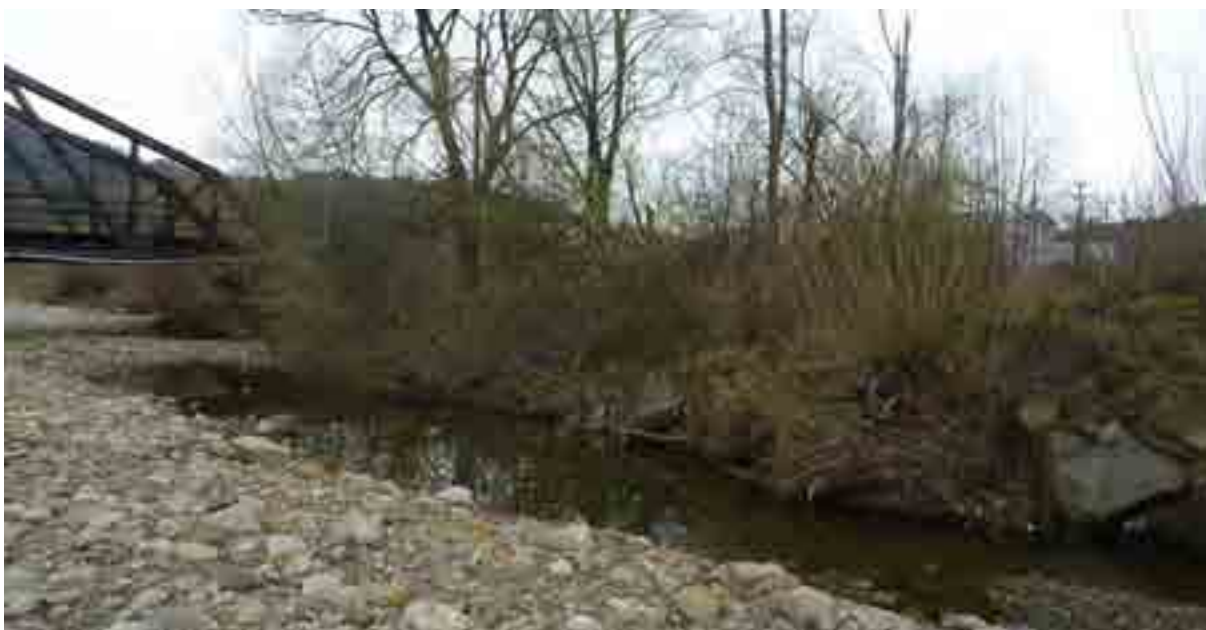
Fot. 8a. Brzeg prawy km 11+808 – 11+849. Rok 2005. Źródło: archiwum RZGW w Krakowie

Fot. 8b. Brzeg prawy km 11+808 – 11+849. Rok 2018. Źródło: H. Kąkol

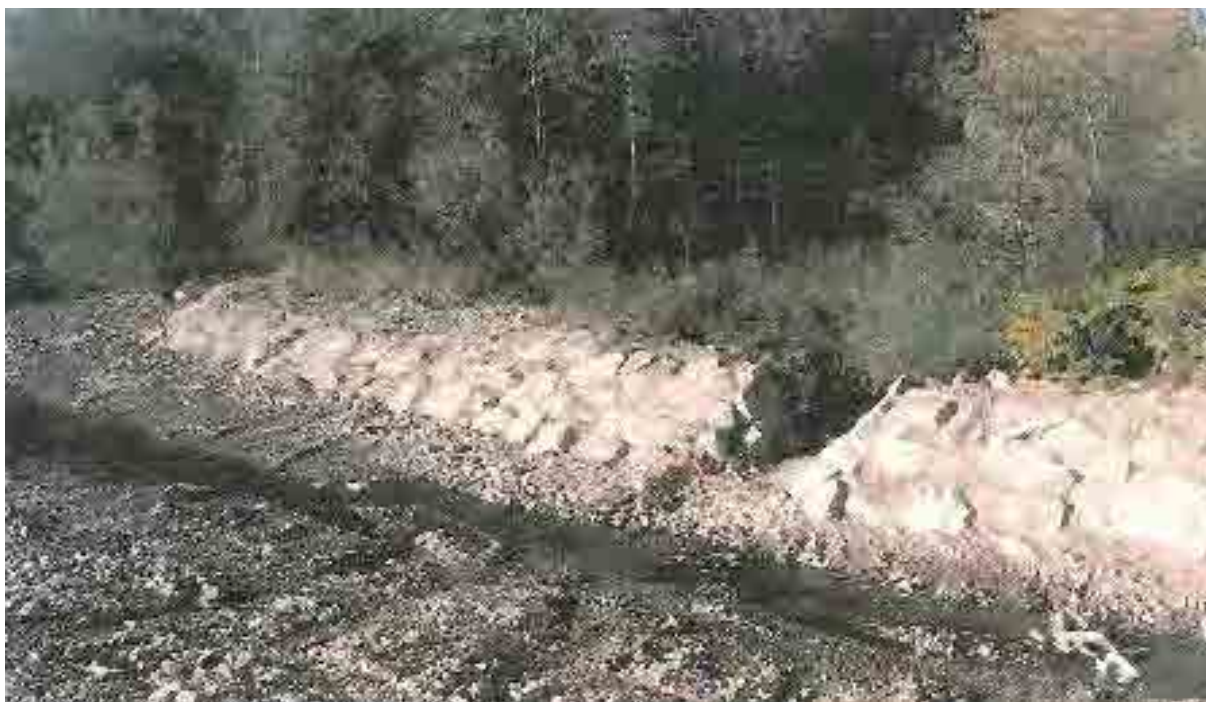
Fot. 9. Brzeg prawy km 12+387 – 12+414- Rok 2005. Źródło: archiwum RZGW w Krakowie

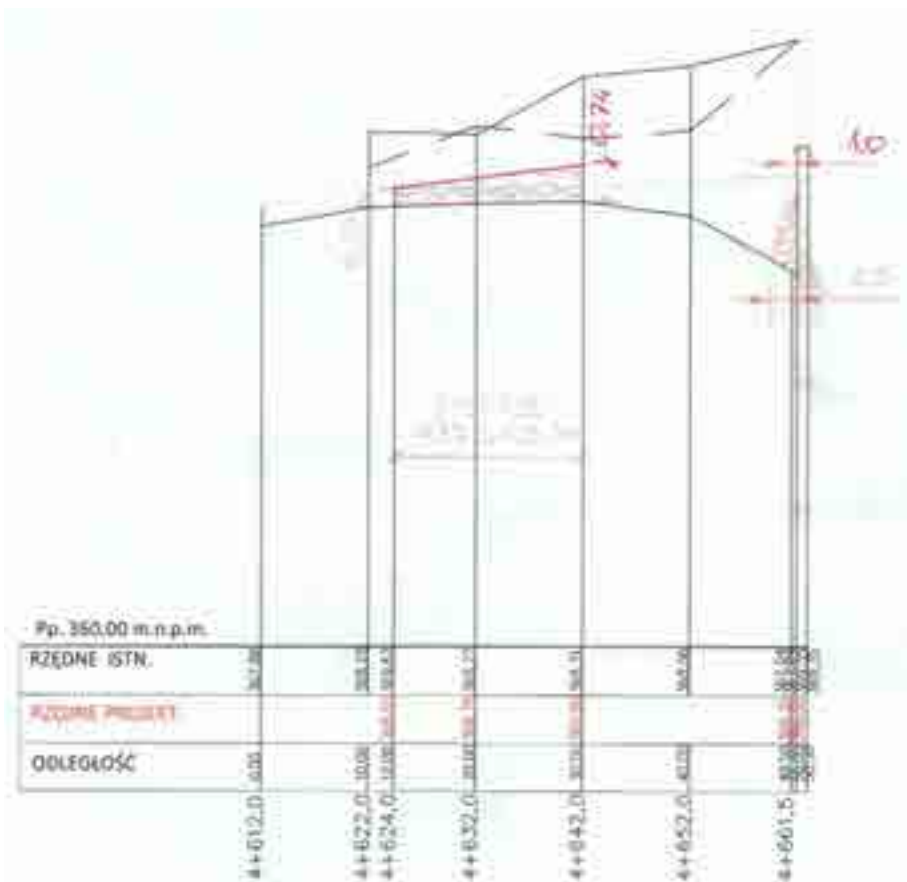
W roku 2014, w okresie od kwietnia do września, na potoku tym prowadzone były prace związane z obniżeniem istniejącej zapory przeciwrumowiskowej. Zasypanie wyboju poniżej ostatniego stopnia

regulacji w centrum Krzczonowa pozwoliło na usunięcie ostatniej przeszkody w migracji ryb do najmniejszych dopływów potoku Krzczonówka w całej zlewni potoku.

Rys. 1. Istniejący i projektowany profil bystrza/stopnia. Źródło: RZGW Kraków, Zarząd Zlewni Raby Dobczyce. Wyk. Andrzej Dróżdź, Witold Wielgus

- Odejście od typowego działania – zasypianie bezpośrednio samej wyrwy na rzecz podniesienia korony pierwszego bystrza poniżej kaskady stopni celem naturalnego odkładania się rumowiska na koronie bystrzy i stopniowe podniesienie się poziomu dna w górę cieku w kierunku budowli.

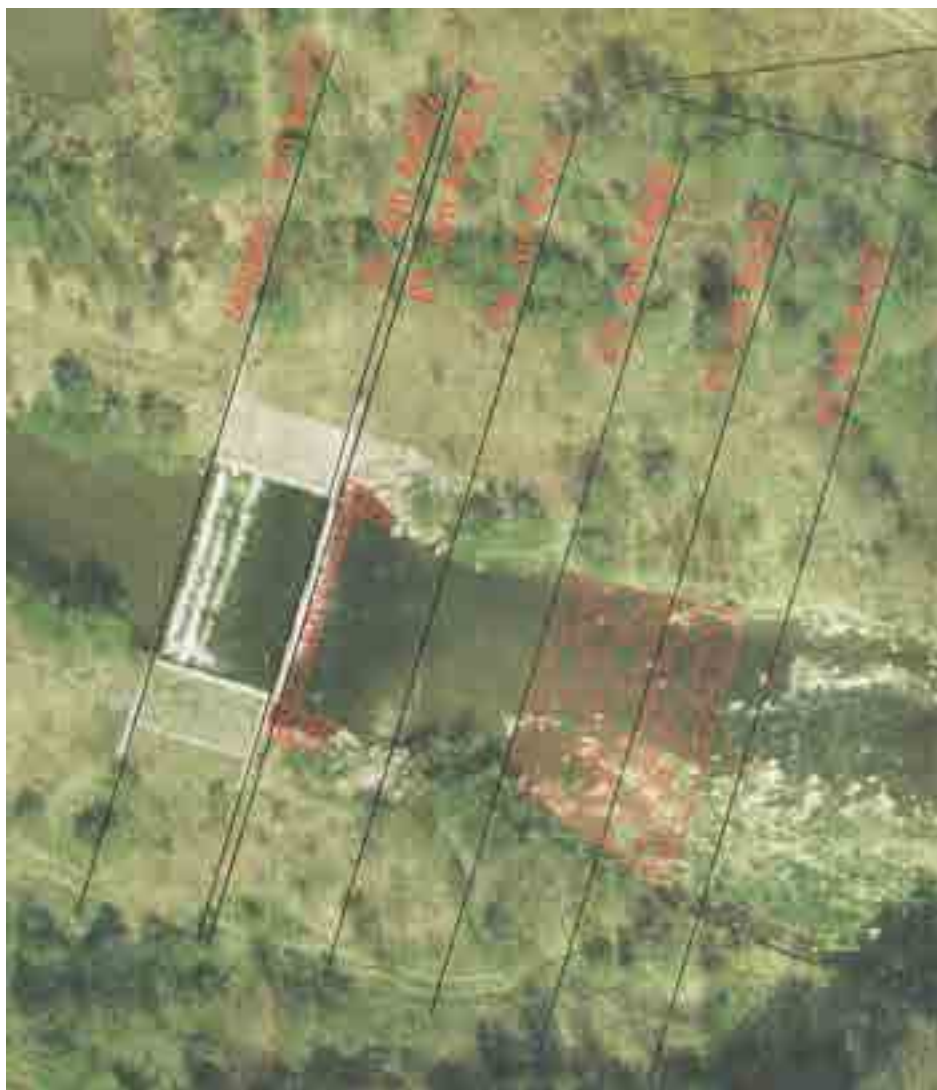
Rys. 2. Lokalizacja przekrojów z Rys. 1. na tle ortofotomapy. Kolorem czerwonym oznaczono planowane rzędne i elementy inwestycji przebudowy progów. Źródło: RZGW Kraków, Zarząd Zlewni Raby Dobczyce

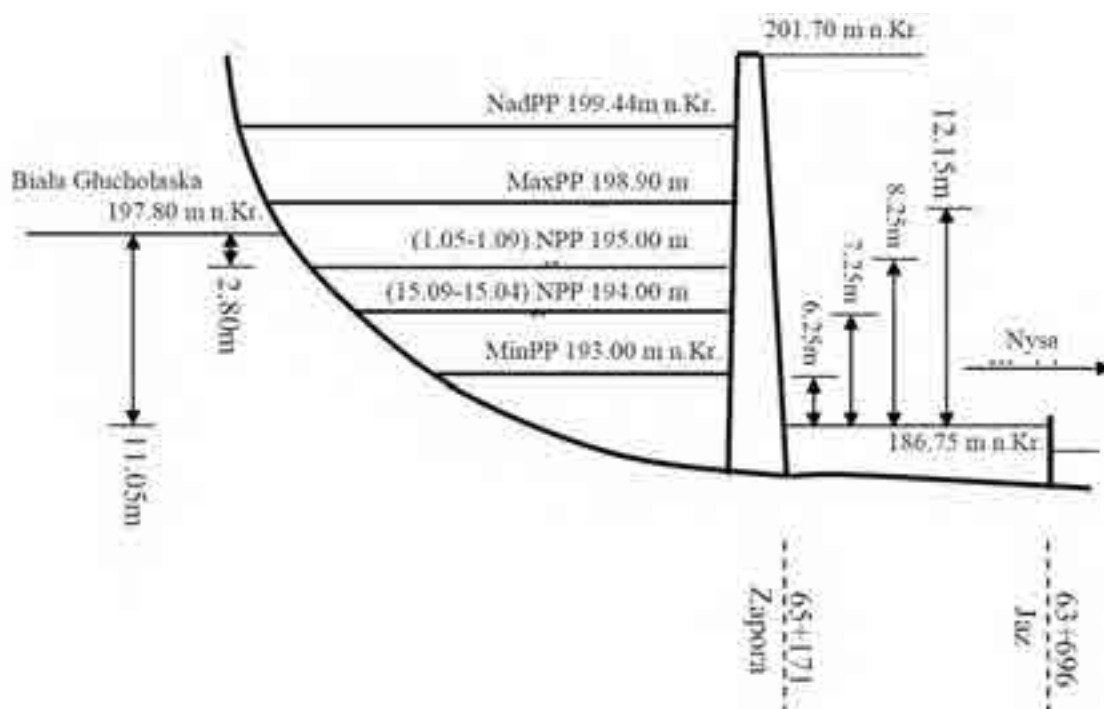
Rys. 3. Schemat budowli hydrotechnicznych na analizowanym odcinku rz. Nysy Kłodzkiej.
Źródło: Wierzbicki i Engel, 2014 - archiwum WWF Polska

Celem prac było usunięcie przyczyn ograniczenia przepustowości koryta rzeki poprzez modyfikację jazu stałego, jazu dachowego, oraz jazu klapowego, których progi były zbyt wysokie, a zamknięcia niesprawne. Światło jazu stałego było zbyt małe w stosunku do światła jazów położonych powyżej, co powodowało dławienie przepływów wysokich. Stwierdzono również, że szerokość koryta rzeki była miejscami zbyt mała, co w krytycznych warunkach mogło powodować piętrzenie wody i zwiększenie ryzyka powodziowego na obszarze miasta Nysa. Co więcej, stwierdzono występowanie w korycie nieużytkowanych i zdekapitalizowanych elementów dawnej infrastruktury, których usunięcie było konieczne z uwagi na potrzebę zmniejszenia szorstkości koryta rzeki.

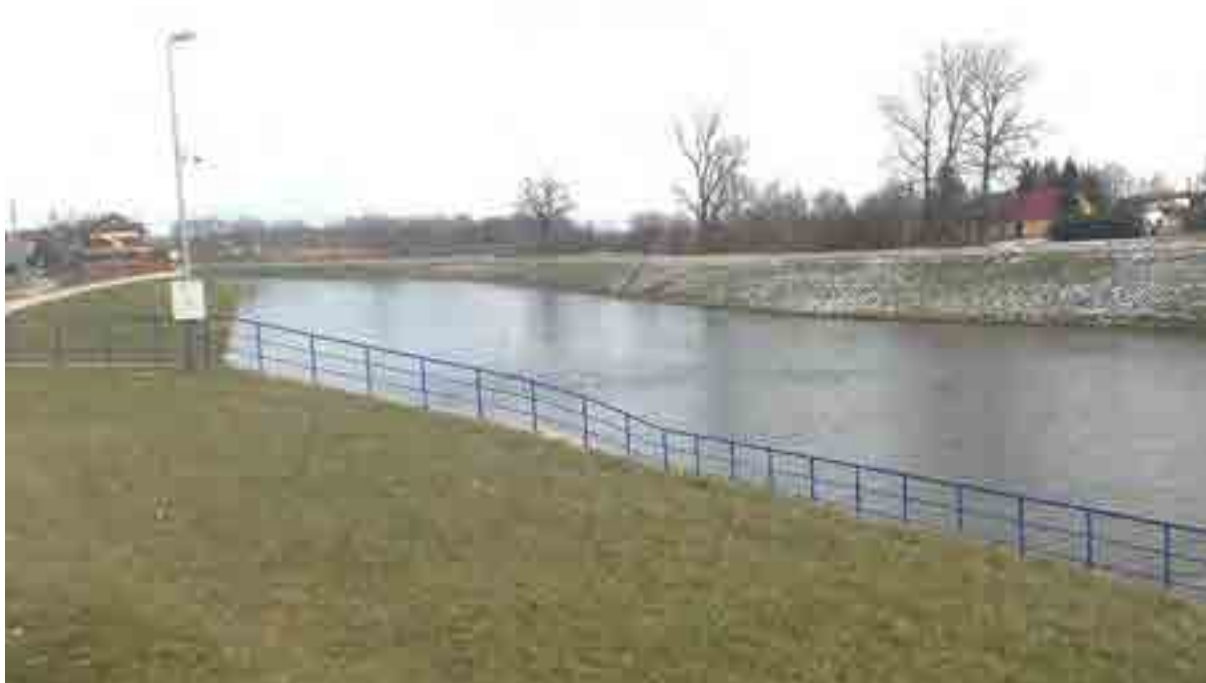
ekologicznej rzeki, wykonanie przepławek jazów bezpośrednio poniżej zapory (np. jazu stałego w km 61+256) oraz przepławki zapory zbiornika Nysa, po potwierdzeniu skuteczności tych urządzeń w poprawie warunków migracji ryb, odnosi jedynie skutek częściowy. Część dorzecza Nysy położona powyżej zbiornika Nysa pozostanie bowiem niedostępna np. dla ryb dwuśrodowiskowych.

Fot. 14. Widok na rzekę w okolicy jazu stałego w km 61+256. Fot. M. Olszar

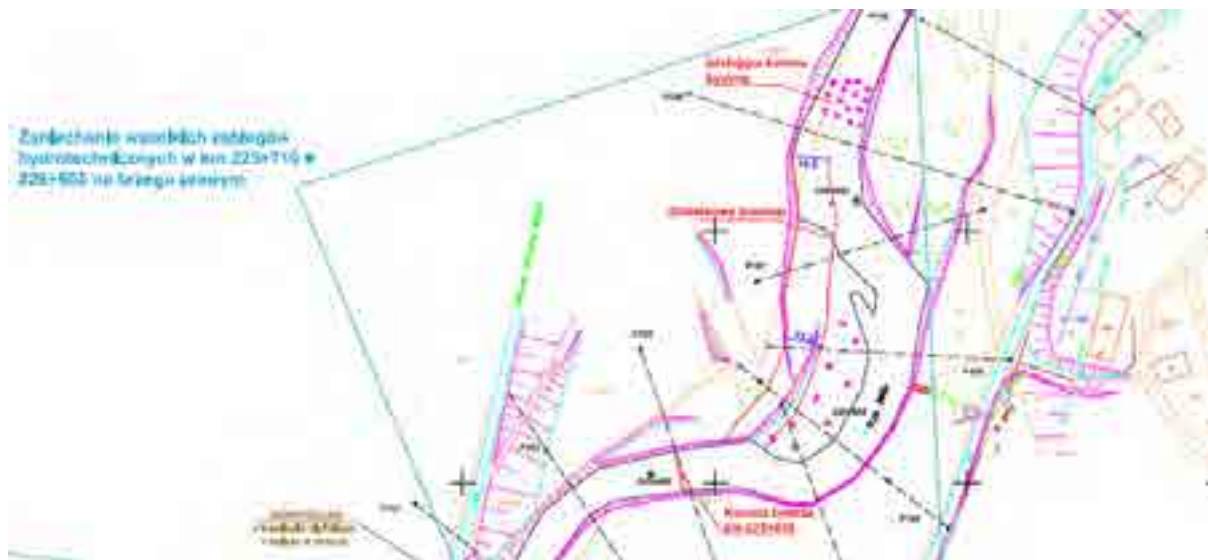
Rys. 4. Odcinek rzeki, na którym zaniechano robót regulacyjnych. Źródło: RZGW we Wrocławiu

- Całkowite odstąpienie od robót regulacyjnych na odcinku rzeki w obrębie założenia parkowego przy pałacu w Łomnicy (Rys. 4).
- Rezygnację z dennych gurtów oraz autorskie umocnienie wypukłych brzegów rzeki (Rys. 5).

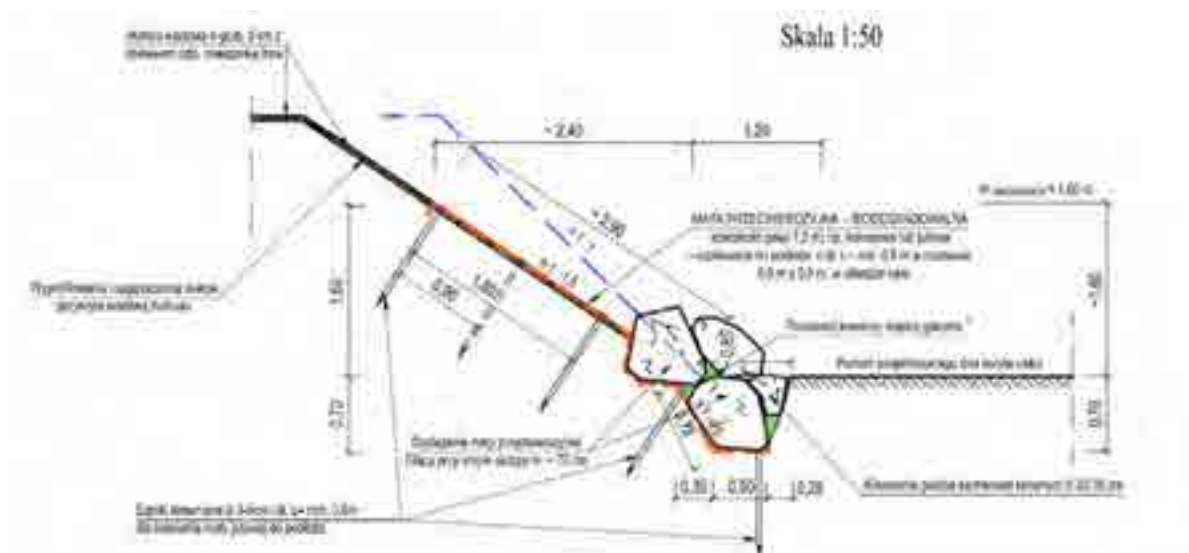
Rys. 5. Projekt umocnienia brzegów wypukłych pozostawiający przestrzeń do kolonizacji dla organizmów wodnych w krawędziowej warstwie koryta. Źródło: Projekt budowlano-wykonawczy regulacji rz. Bóbr w km. 220+400 do 227+400. Autor: Przemysław Książek. Źródło: RZGW we Wrocławiu

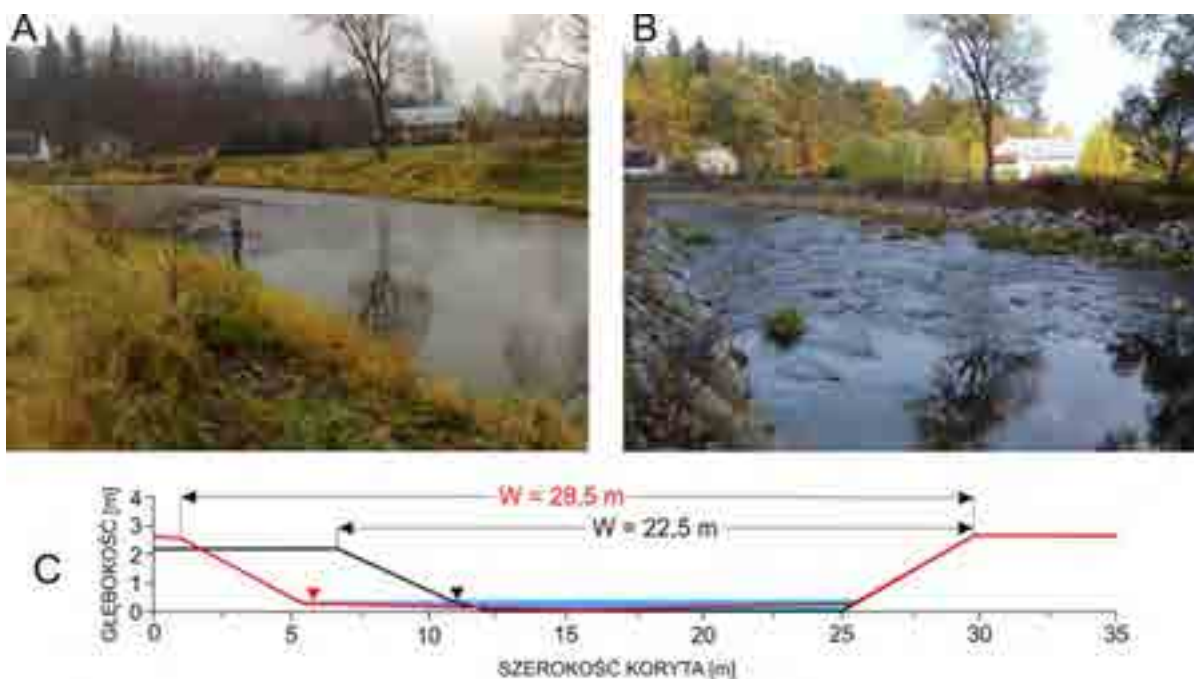
Rys. 6. Widok i przekrój nr 10 naturalny w roku 2013 (zdjęcie A, linia koloru czarnego) oraz w roku 2015 po regulacji i wykonaniu rampy narzutowej imitującej bystrze (zdjęcie B, linia koloru czerwonego). Źródło: J. Jeleński, P. Mikuś

Z uwagi na fakt, iż ustalony ograniczony zakres i ustalony sposób wykonywania robót znacznie ograniczył ich koszt względem założeń pierwotnych, powstała możliwość wykonania działań kompensujących straty przyrodnicze na odcinkach już uregulowanych (II i III) poprzez wprowadzenie kamiennie-żwirowych ramp narzutowych imitujących naturalne bystrza (Rys. 6) zamiast kamiennych gurtów dennych. Pozwoliło to na przywrócenie na tych odcinkach sekwencji bystrze-płoso i odtworzenie zróżnicowania mikrosiedlisk w korycie. Zaproponowane działania opierały się na wytycznych przedstawionych przez Jeleńskiego i Wyżę (2016). Szczegóły techniczne rozwiązań przedstawiono w pracy Jeleńskiego i Mikusia (2016).

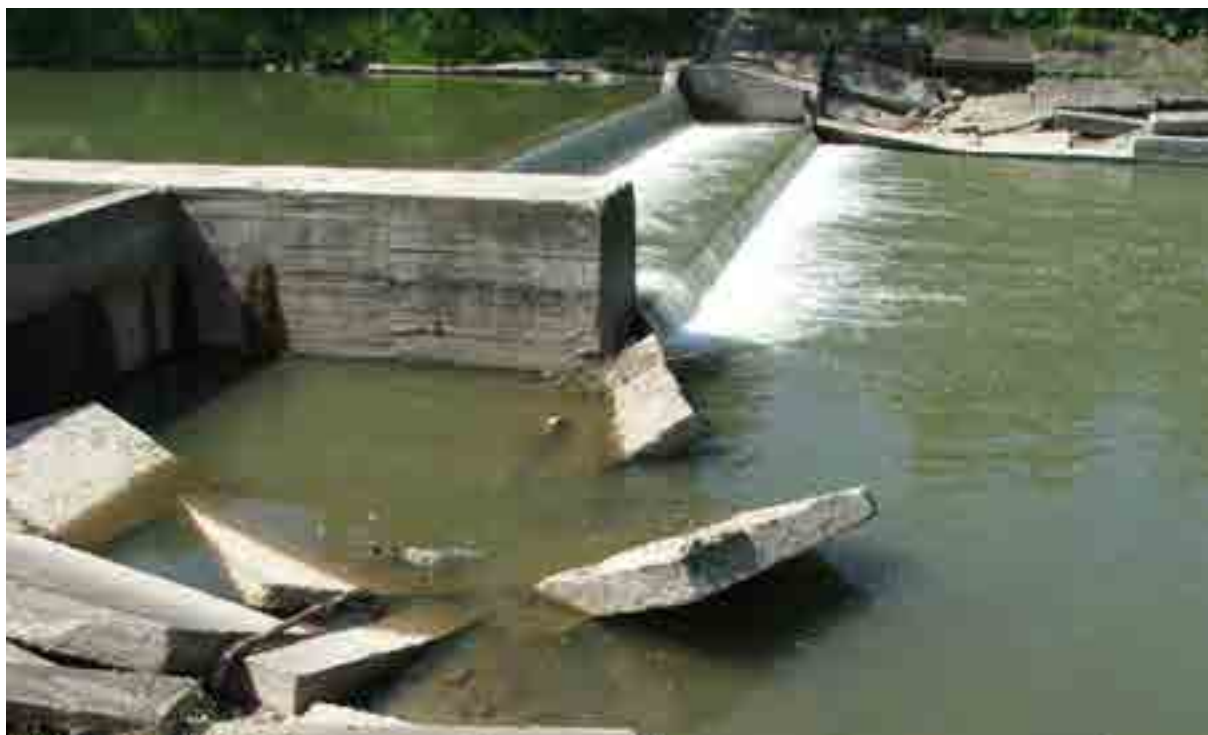
Fot. 21. Stopień na Wisłoce w km 107+200 w miejscowości Jasło przed przebudową. Fot. P. Sobieszczyk
