## Załącznik F

Zdjęcia i rysunki odnoszące się do treści dokumentu głównego

### 1. Katalog robót hydrotechnicznych

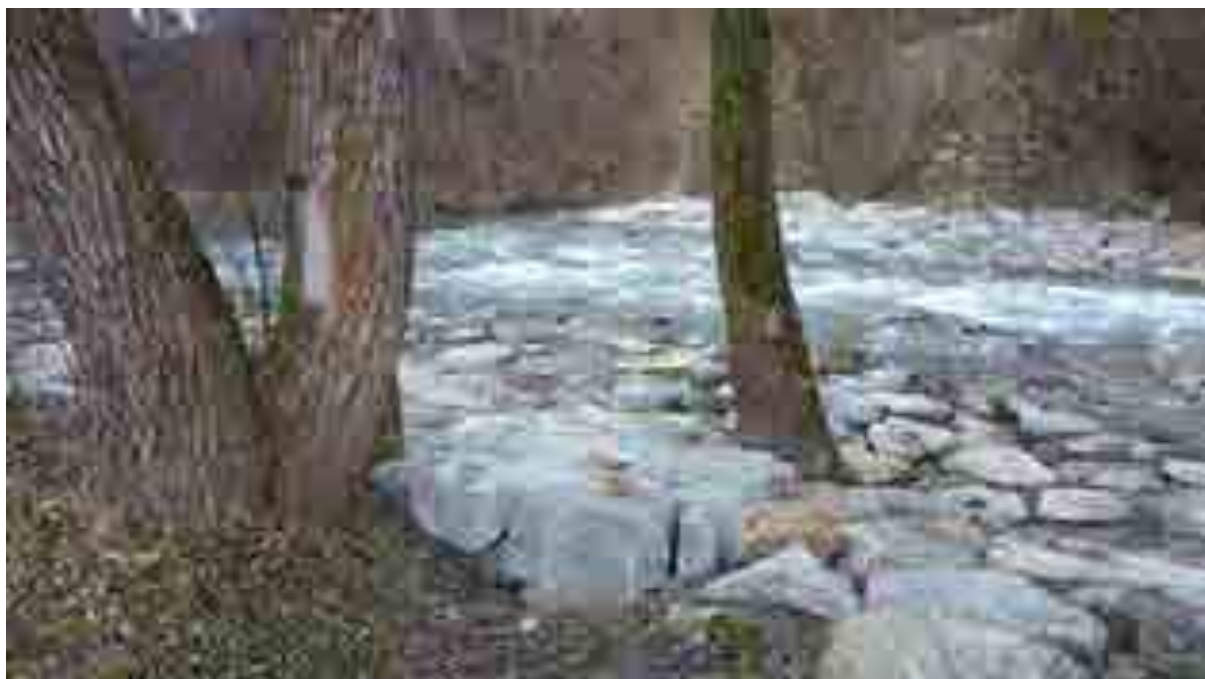
Fot. 1.1 Przypora jazu w postaci bystrza kamiennego wykonana w ramach usunięcia nieprawidłowości stanu technicznego. Źródło: archiwum RZGW w Krakowie

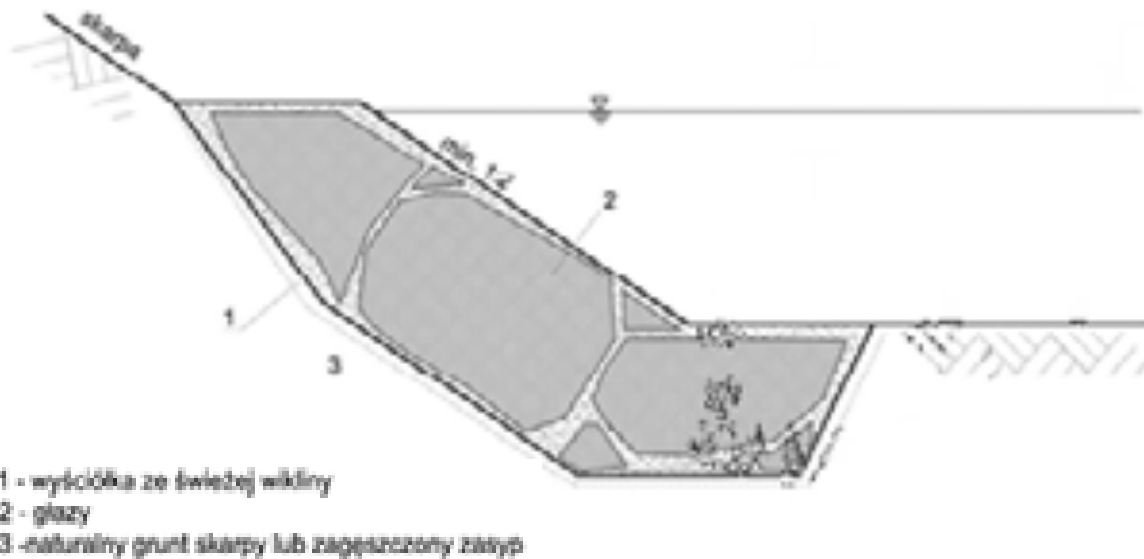
Rysunek 1.4 Ubezpieczenie z narzutu kamiennego

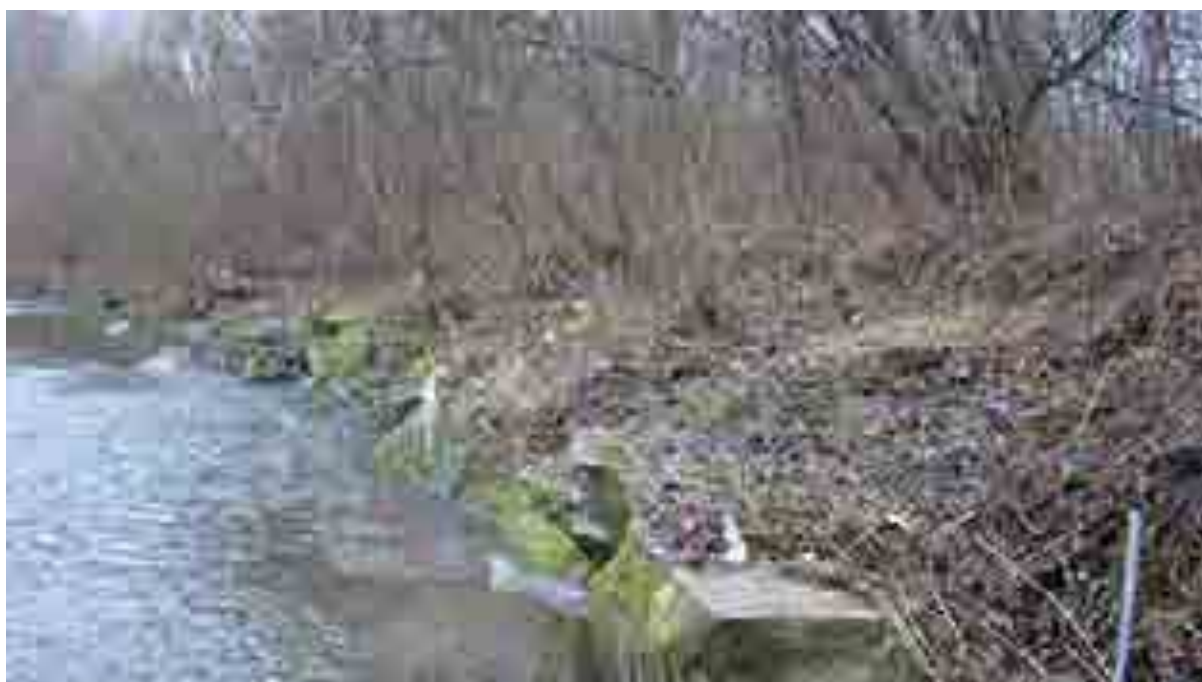
Fot. 1.2 Ubezpieczenie brzegu potoku górskiego z narzutu kamiennego porośnięte roślinnością kilkanaście lat po wykonaniu inwestycji. Fot. K. Wybraniec

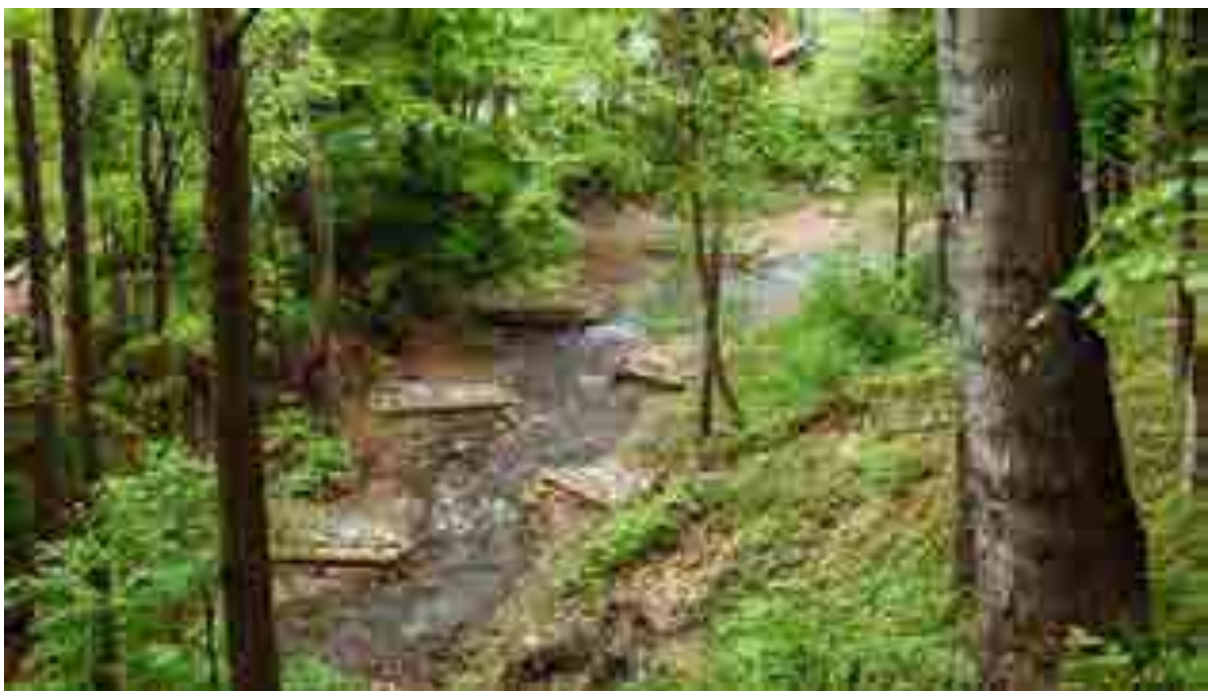
Fot. 1.3 Zabudowa ostrogami koryta potoku górskiego → Załącznik D pkt. 9. Źródło: archiwum Lasów Państwowych

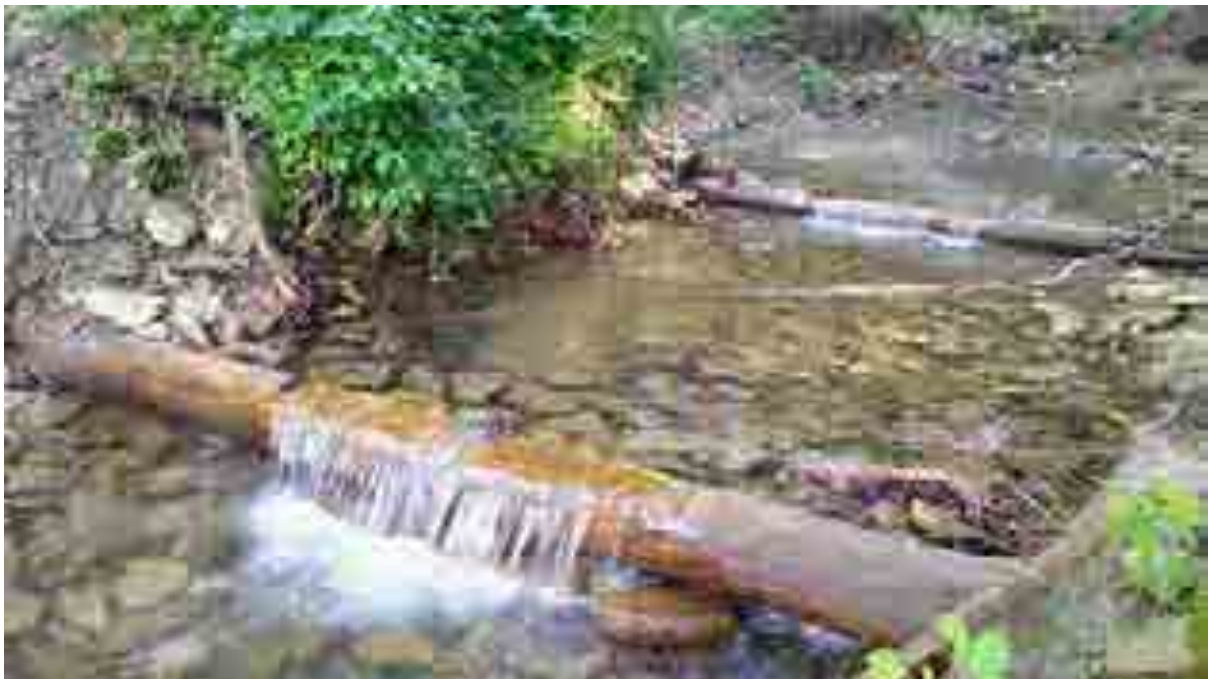
Fot. 1.4 Progi drewniane na potoku górskim.. Fot. I. Biedroń

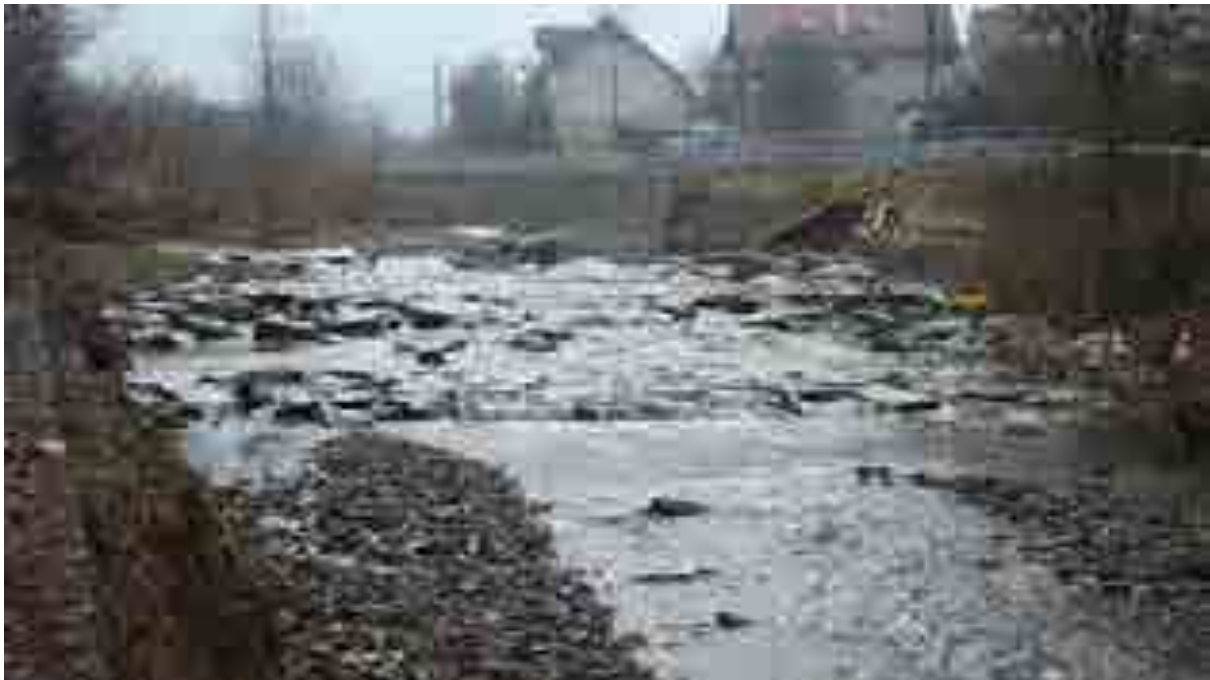
*Fot. 1.5 Przebudowany stopień kilkanaście lat po wykonaniu inwestycji na potoku górskim.  
Fot. K. Wybraniec*

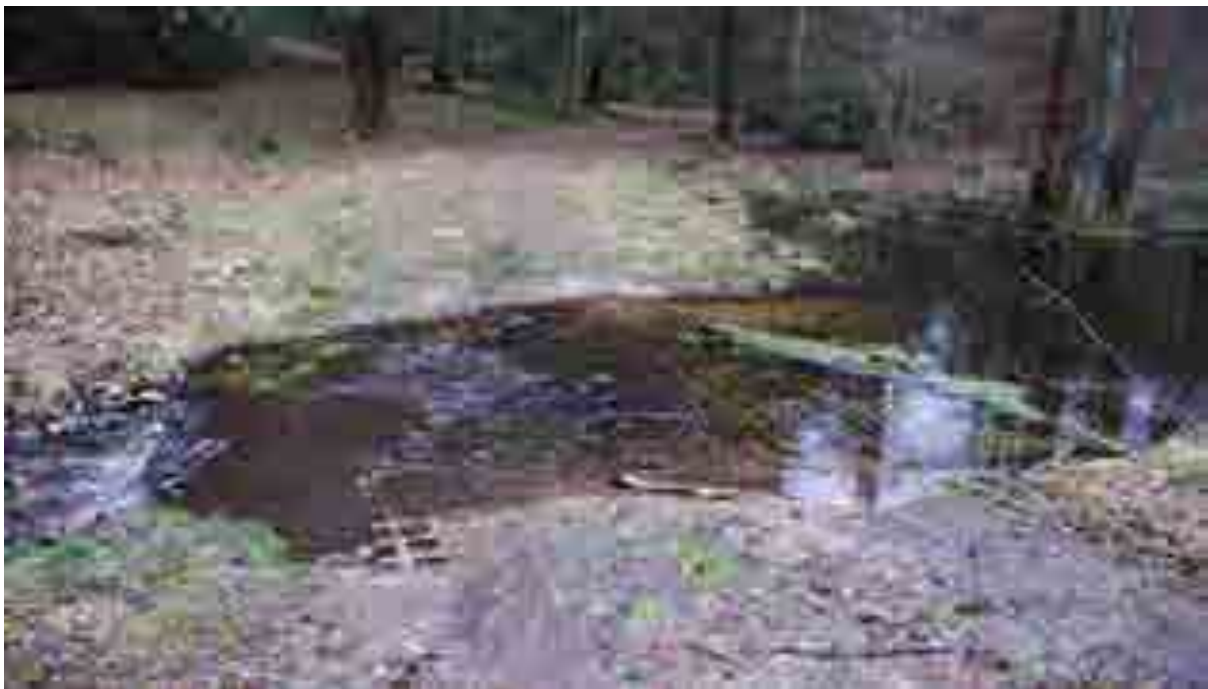
Fot. 1.6 Bród piętarczy. Fot. M. Goździk

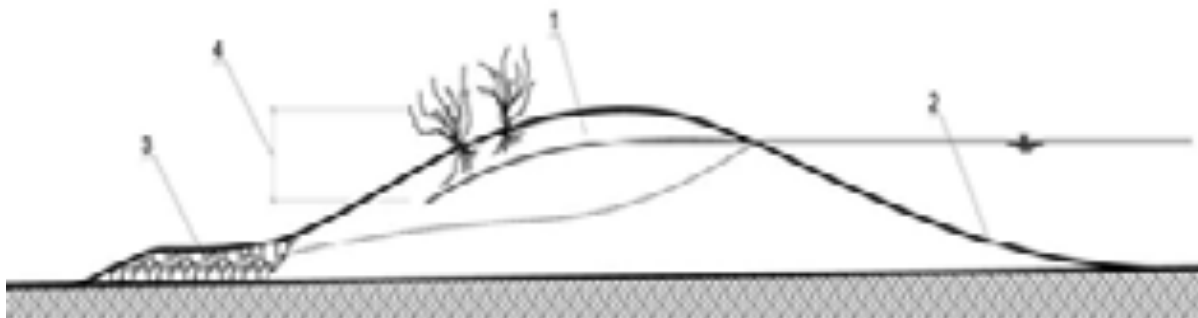
1 - strefa ożywiona, 2 - zładzenie, nachylenia skarp, 3 - droga eksploatacyjna i drenaż, 4 - strefa obsadzona krzewami

Rysunek 1.26 Korpus wału dostosowanego do wymagań ekologicznych (Bornefeld 1991). Opracowano na podstawie: Żbikowski, Żelazo (1993)

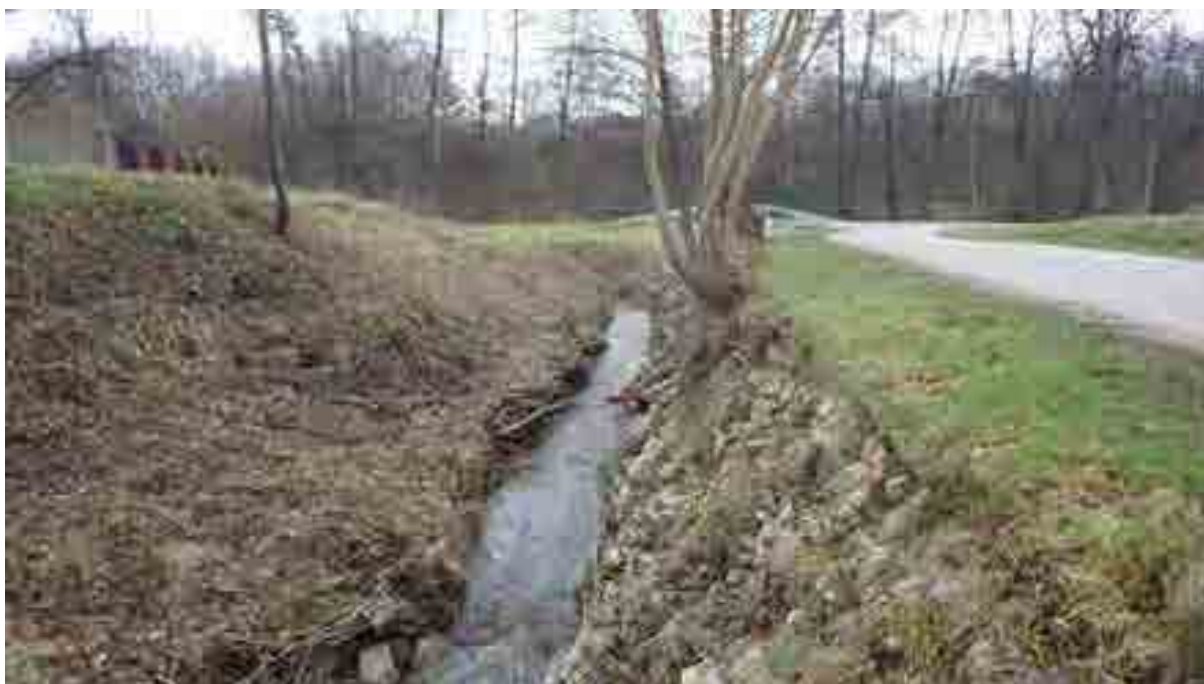
Fot. 2.1 Wykazane brzegi cieku (Działanie 1.1) przeprowadzanego przez gorset infrastruktury.  
Fot. I. Biedroń

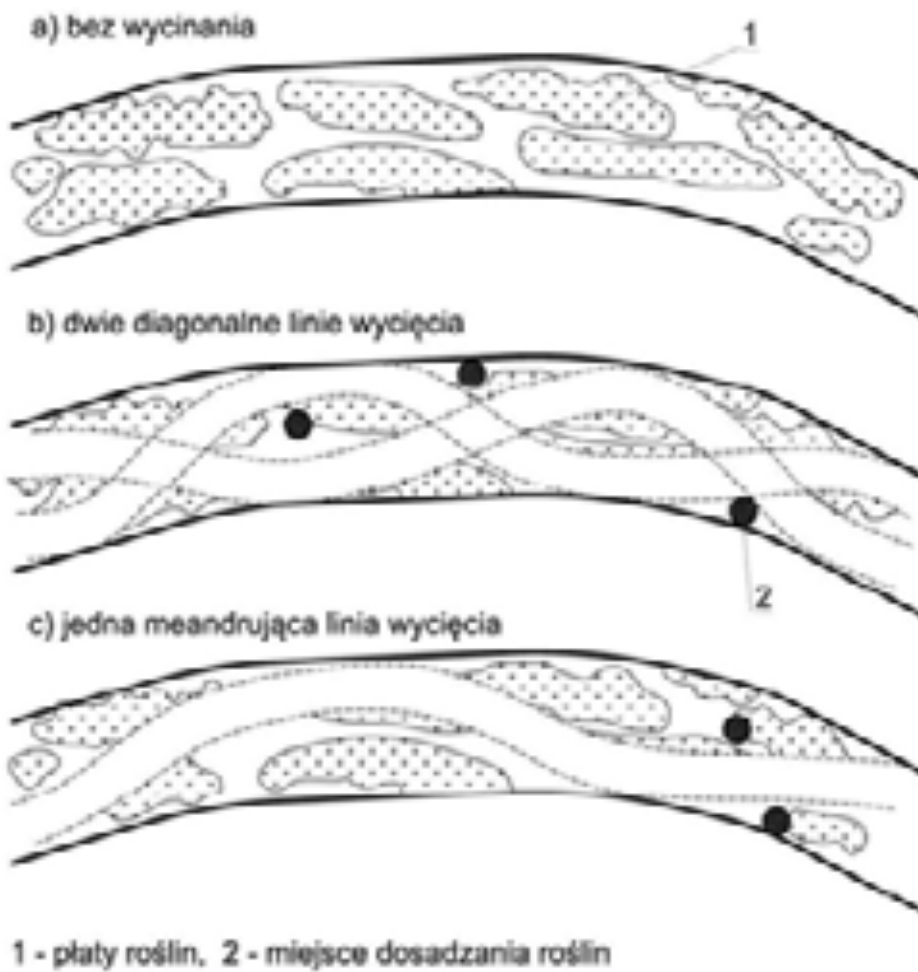
Rysunek 2.1 Przykłady skutecznego, częściowego wykaszania lub usuwania roślin z dna (Działanie 1.2 lub Działanie 2). Opracowano na podstawie: Fjorback i Kronvang (2002), za Puchalski w: Herbich (2004)

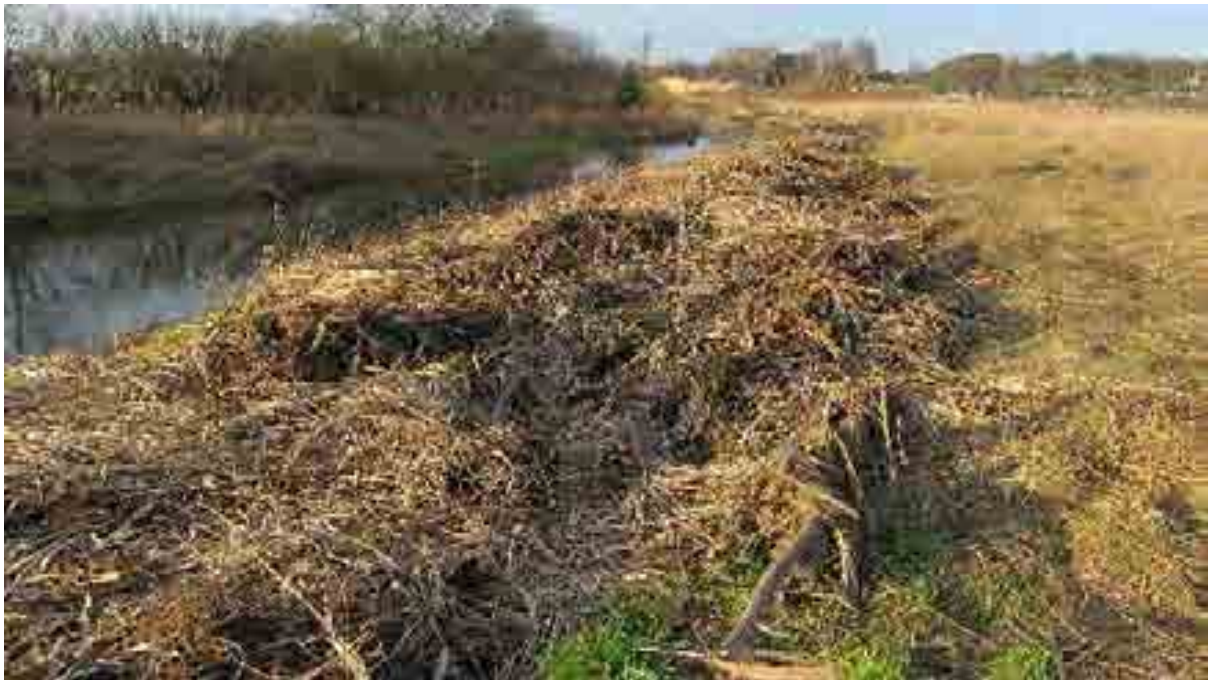
*Fot. 2.2 Ciek po hakowaniu roślinności wodnej (Działanie 2). Urobek pozostawiono na brzegu.  
Fot. P. Pawlaczyk*

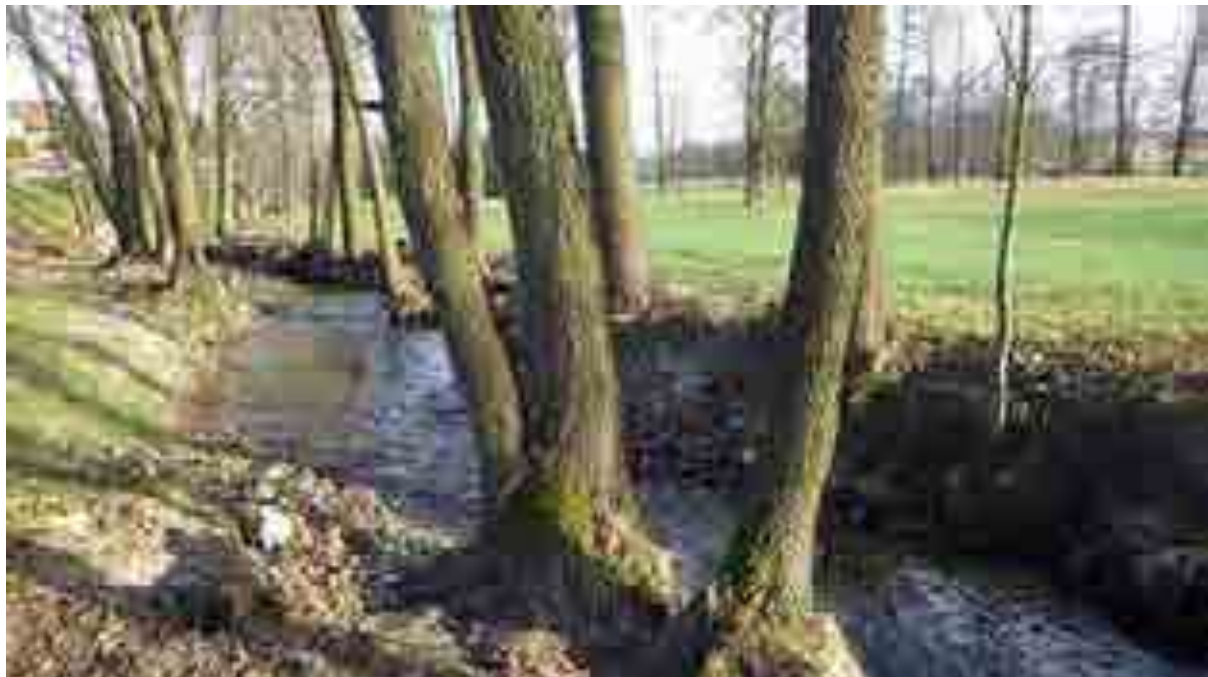
*Fot. 2.3 Ciek po selektywnym usunięciu pojedynczych drzew z jego brzegów (Działanie 3). Zachowano jednak stabilizację brzegów przez drzewa oraz pozytywny wpływ drzew na zróżnicowanie koryta. Fot. I. Biedroń*

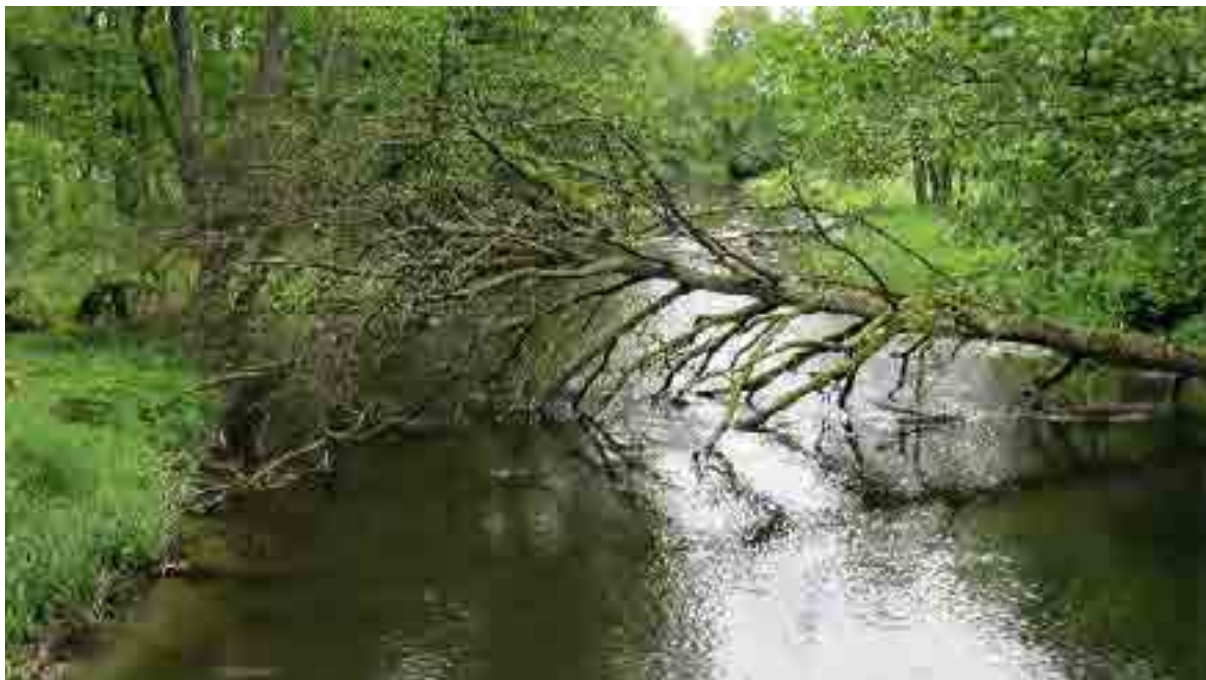
*Fot. 2.4 Przeszkoda naturalna na rzece w krajobrazie łąkowo-leśnym, w obszarze ochrony przyrody: nie powinna być usuwana w ramach Działania 4.1. Fot. P. Pawlaczyk*

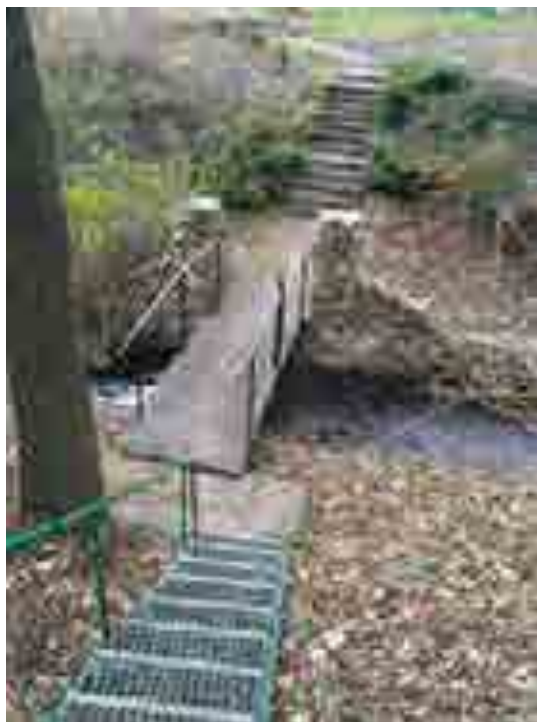
*Fot. 2.5 Nieuzgodniona z właścicielem ciek, niska i źle pomyślana (zatorogenne barierki) kładka, choć niegroźna przy obecnym stanie wody, może stanowić przeszkodę dla wyższych przepływów i miejsce zatorogenne zagrażające sąsiedniej zabudowie. Może stanowić przeszkodę antropogeniczną wymagającą usunięcia w ramach Działania 4.2. Fot. I. Biedroń*

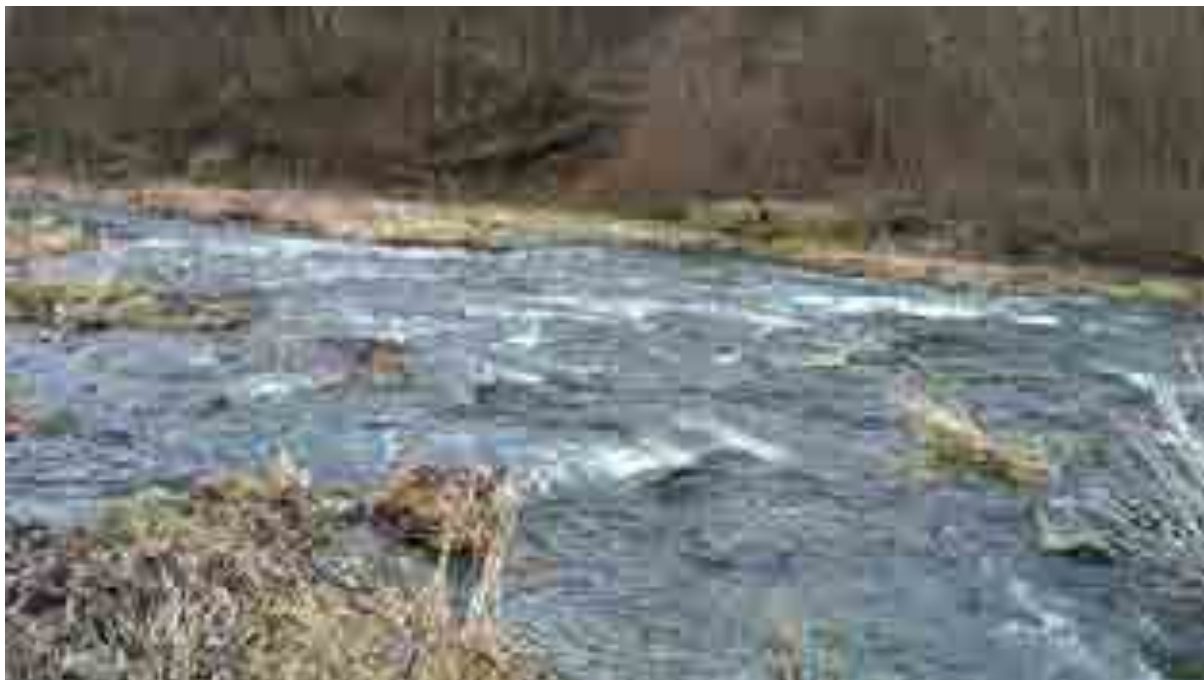
*Fot. 2.6 Podniesienie i odtworzenie korony bystrza przez wprowadzenie kamieni – wywołało samorzutne zasypanie przez rzekę wyrwy w dnie, podmywającej stopień położony powyżej. Forma wykonania Działania 5.1. Fot. I. Biedroń*

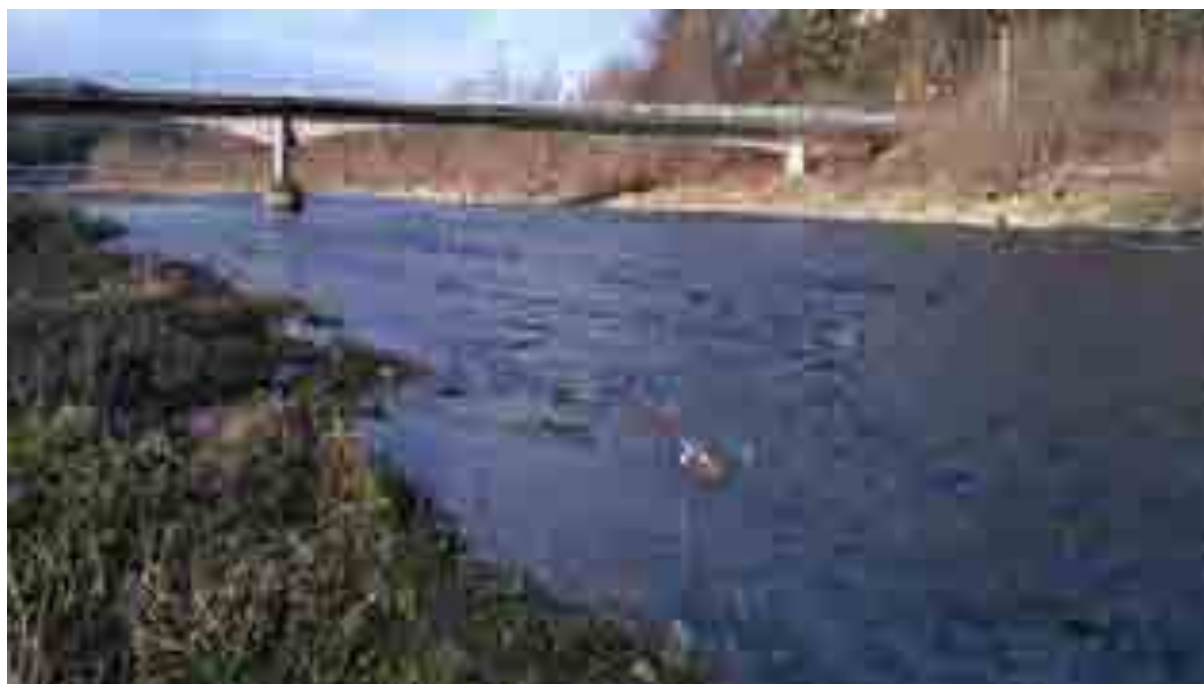
*Fot. 2.7 Częściowe zasypanie wyrw w dnie podmywających filary mostu, osiągnięte przez uformowanie sekwencji bystrzy żwirowo-kamiennych i uruchomienie części żwirów odłożonych w wyższych częściach dorzecza. Forma wykonania Działania 5.1. Fot. I. Biedroń*

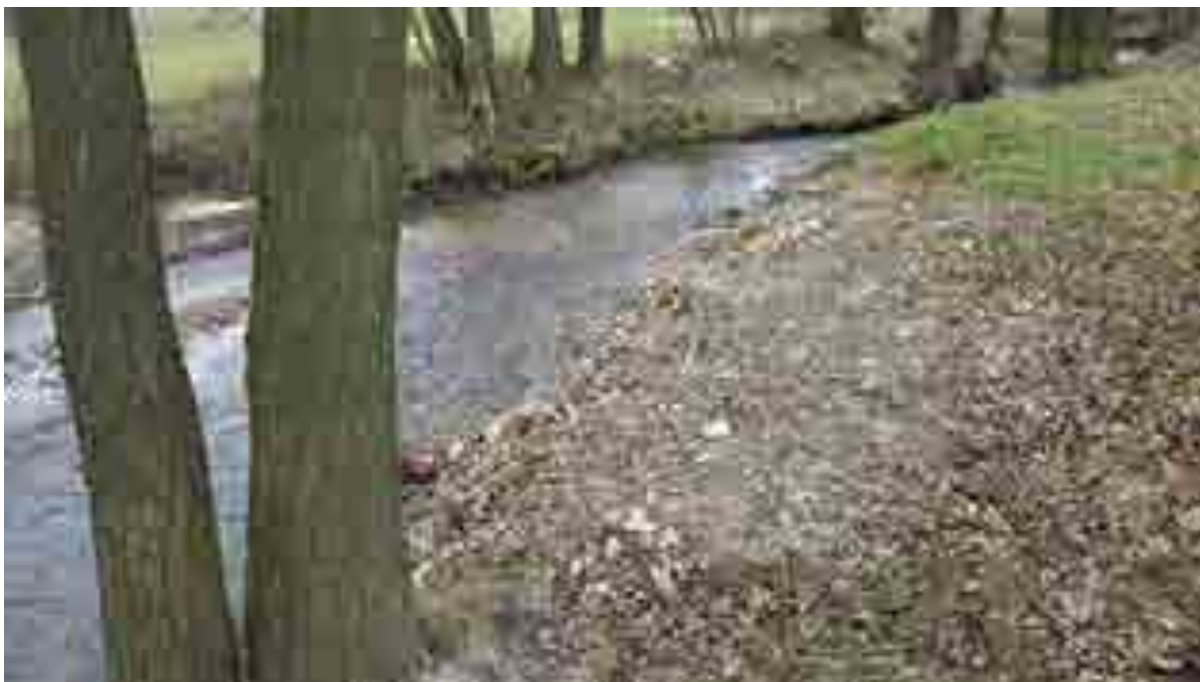
*Fot. 2.8 Zasypanie wyrwy w brzegu materiałem rodzimym z koryta (Działanie 5.2). Fot. I. Biedroń*

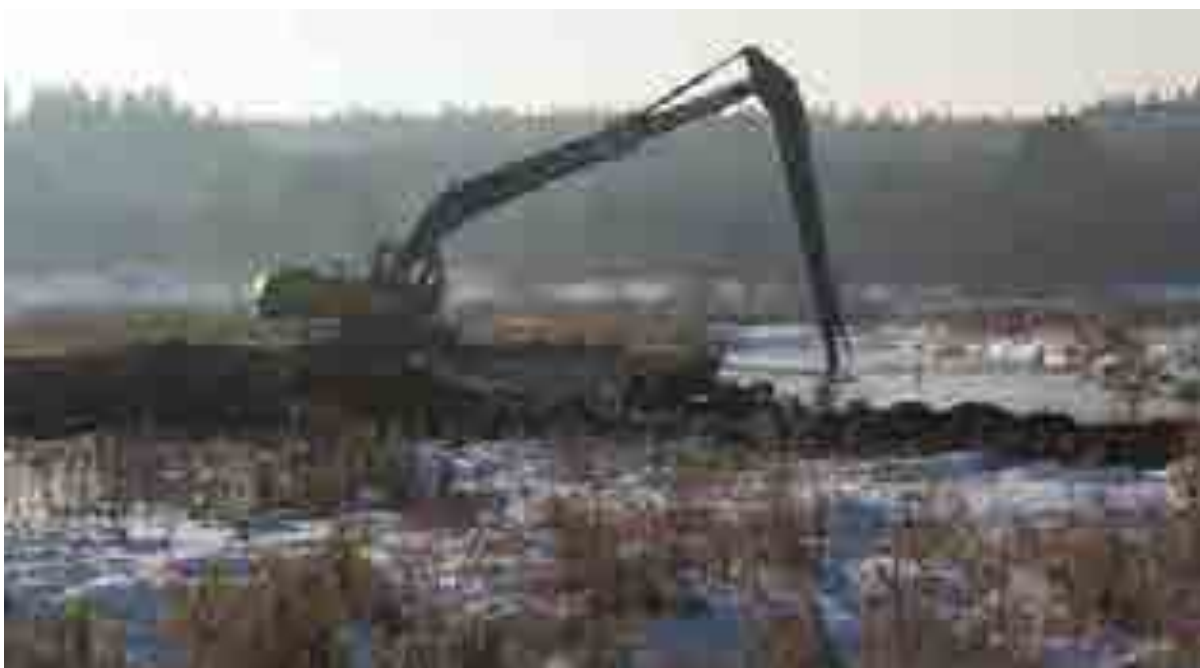
*Fot. 2.9 Usuwanie namulów (Działanie 6.2). Fot. M. Grygoruk*

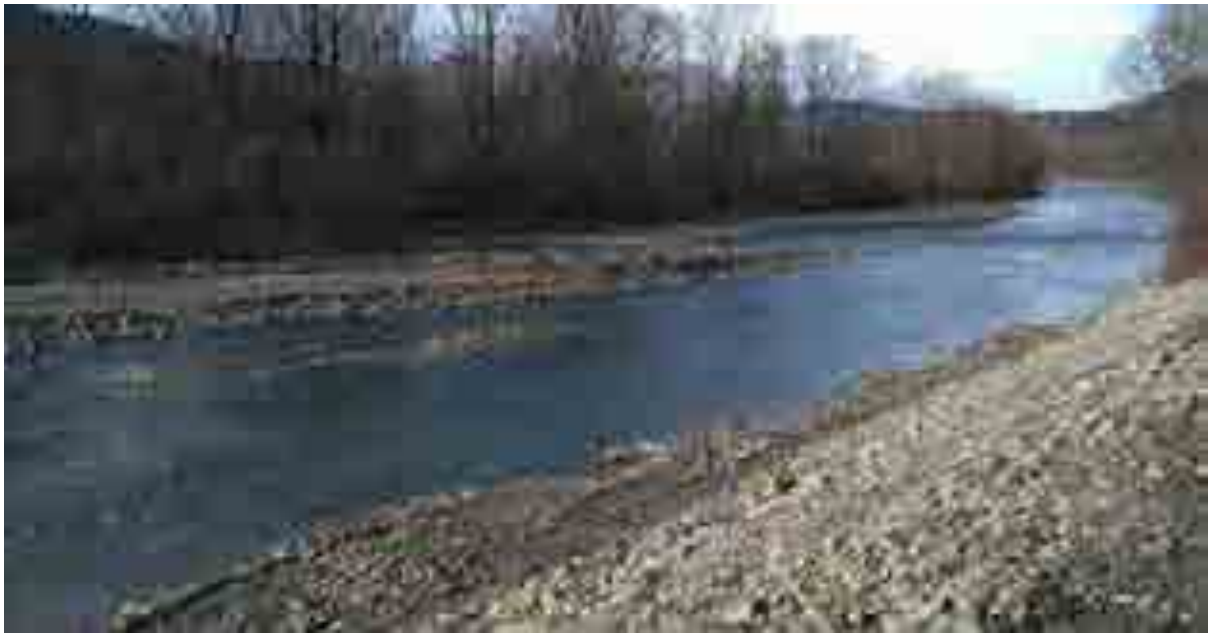
*Fot. 2.10 Wykonane przemieszczenie żwirów w korycie (Działanie 6.3), dla ukierunkowania nurtu i zapobieżenia jako awulsji do innej odnogi. Żwir pozostawiono jako uformowaną w korycie wyspę, która przy najbliższym wezbraniu zostanie rozmyta, a materiał włączony w transport rumowiska poniżej. Fot. I. Biedroń*

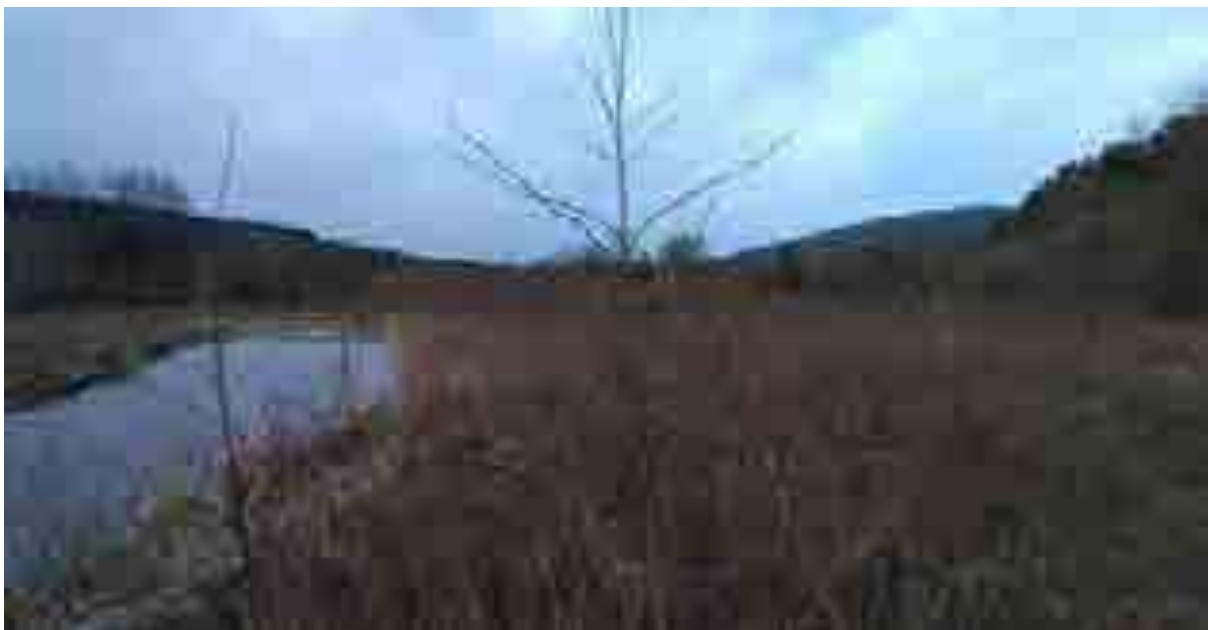
*Fot. 2.11 Wykonane nasadzenia drzew (wykorzystano samosiewy powstałe spontanicznie w innych miejscach doliny) w pobliżu brzegu rzeki, w celu docelowego umocnienia brzegu (Działanie dodatkowe 9.2). Fot. I. Biedroń*

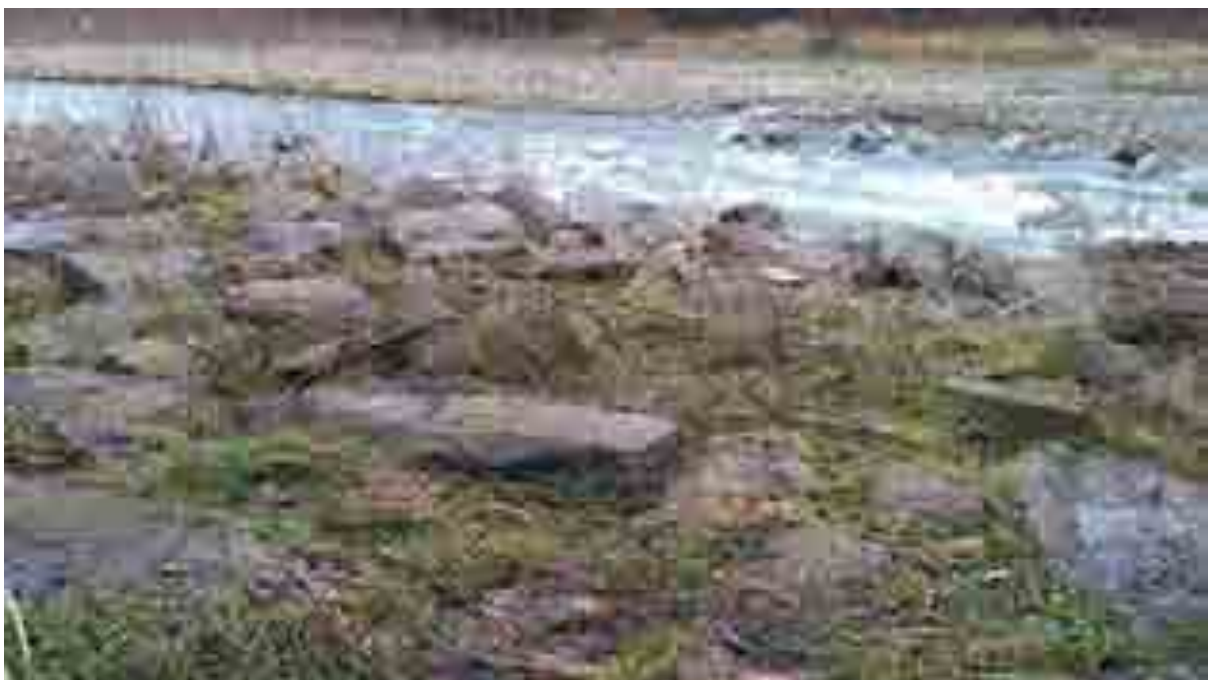
*Fot. 2.13 Deflektor ukierunkowujący nurt wykonany przez umieszczenie w korycie rzeki górskiej dużych głazów (Działanie dodatkowe 10), po kilku latach wtopiony już w brzeg i koryto rzeki. Fot. I. Biedroń*

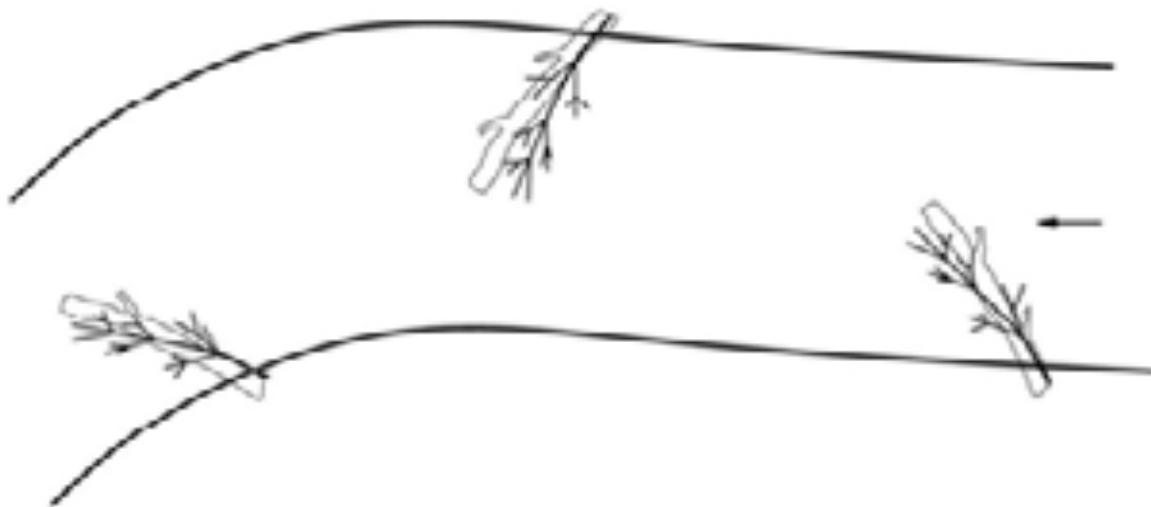
Rysunek 2.3 Drzewa nadbrzeżne ścięte w nurt rzeki i pozostawione jako deflektory inicjujące zwiększenie krętości nurtu i zróżnicowanie morfologii koryta (Działanie dodatkowe 10). Jedno z pierwszych europejskich przedsięwzięć tego typu zrealizowane w Polsce, na rzece Trzebiocha. Opracowano na podstawie: Radtke (1994)

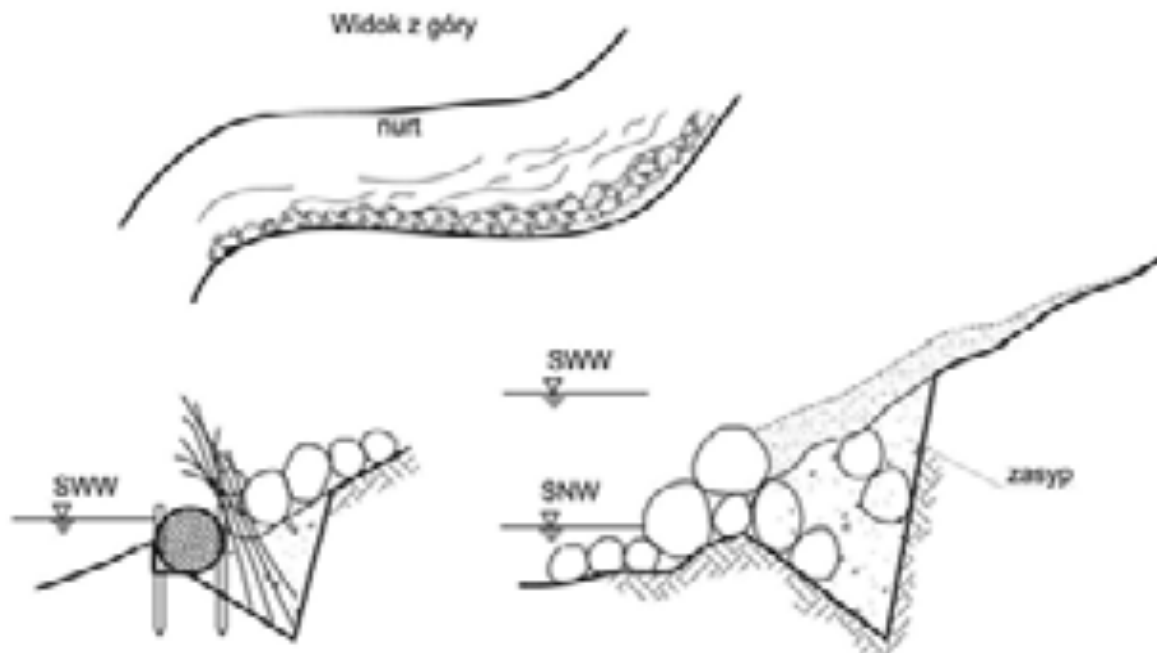
Rysunek 2.5 Namulacze biotechniczne jako element hydromorfologiczny, stymulujący akumulację osadów i chroniący podstawę brzegu (Działanie dodatkowe 10). Opracowano na podstawie: Duszyński (2007)

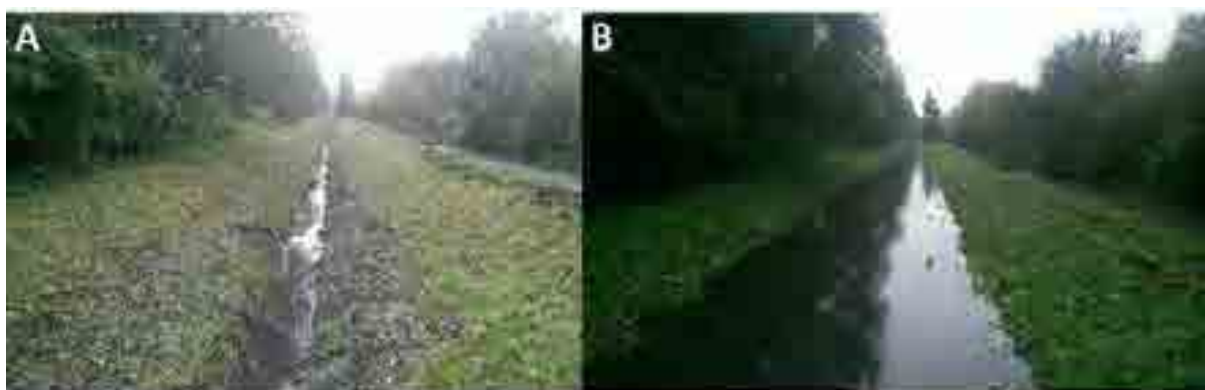
Fot. 7.2 Regularnie koszona roślinność brzegowa niewielkiego uregulowanego cieku w krajobrazie miejskim pozwala na utrzymanie wysokiej drożności wyższych poziomów koryta prowadzącego wody szybkich i krótkotrwałych wezbrań opadowych. A – niski stan wody; B – wysoki stan wody. Fot. M. Grygoruk

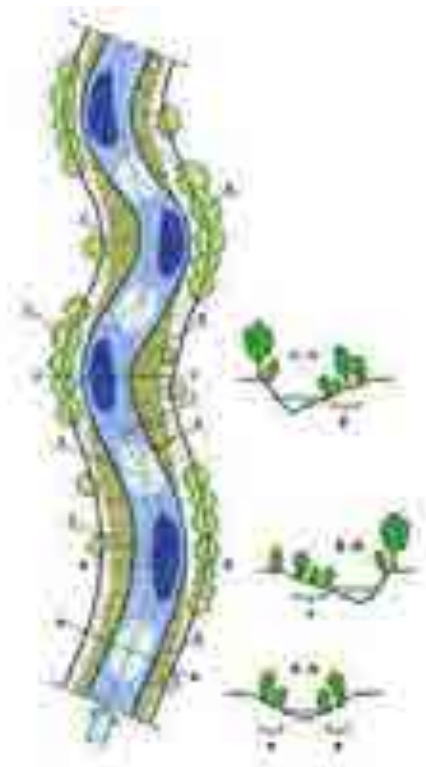
Rysunek 7.1 Schemat kształtowania roślinności wodnej i brzegowej w cieku przy zachowaniu naturalnej linii nurtu. 1 – linia nurtu wód w stanach średnich i niskich, 2 – linia nurtu w stanach wysokich, 3 – naturalne przegłębienia cieku na łukach (płosa, rynny), 4 – naturalne wypłycaenia koryta (bystrza), 5 – strefa roślinności stabilizującej skarpę, 6 – strefa wykaszania roślinności brzegowej (usuwania drzew i krzewów). Źródło: Prus i in. (2017)

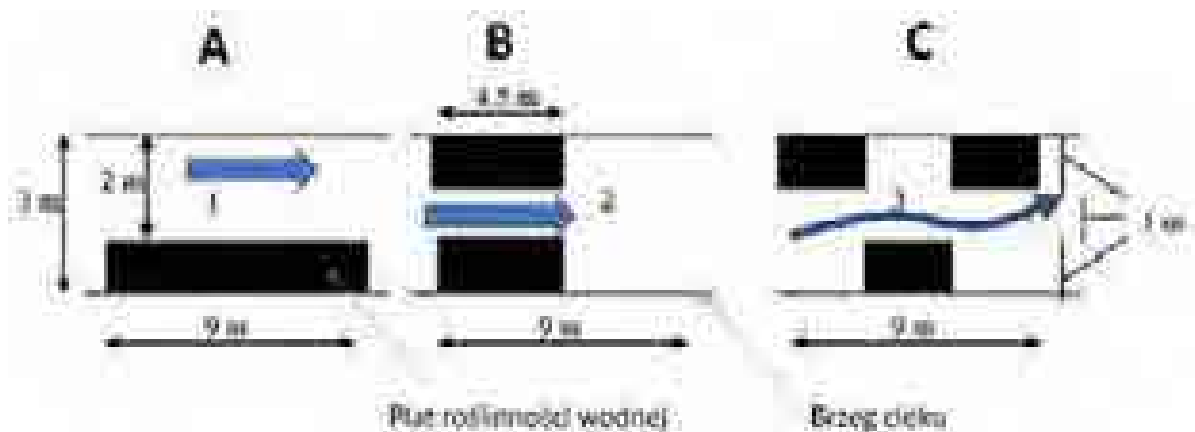
Rysunek 7.2 Rozmieszczenie roślinności porastającej dno cieku oraz występującej przy danej kompozycji roślinności kierunki przepływu wody (za Bal i in., 2011, zmienione). A – wykaszanie roślinności przy jednym brzegu rzeki, B -wykaszanie roślinności w środkowej części koryta, C – azurowe wykaszanie roślinności w korycie, naprzemiennie przy dwóch brzegach rzeki, będące najlepszą praktyką zarządzania roślinnością porastającą dna cieków.

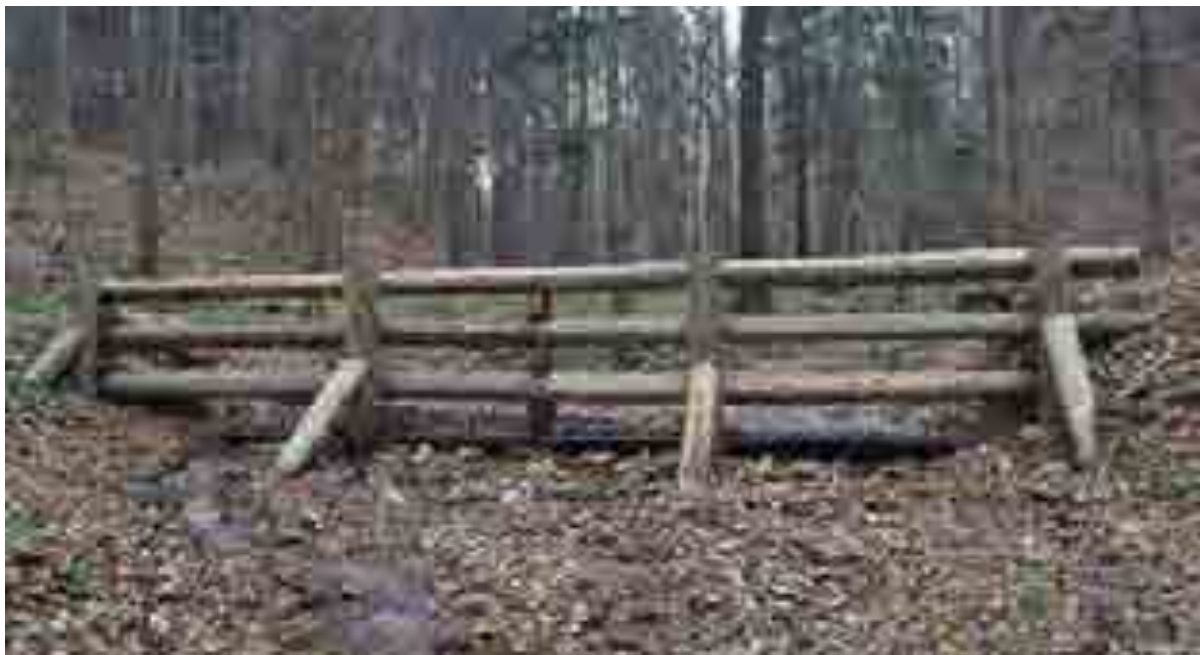
*Fot. 7.8 Łapacz rumoszu drzewnego zbudowany na potoku w nadleśnictwie Prudnik, w pobliżu wypływu z lasu. Umożliwia pozostawianie martwych drzew na całym leśnym odcinku potoku, bez stwarzania zagrożenia zatkania przepustów wśród zabudowy poniżej. Źródło: archiwum Lasów Państwowych*

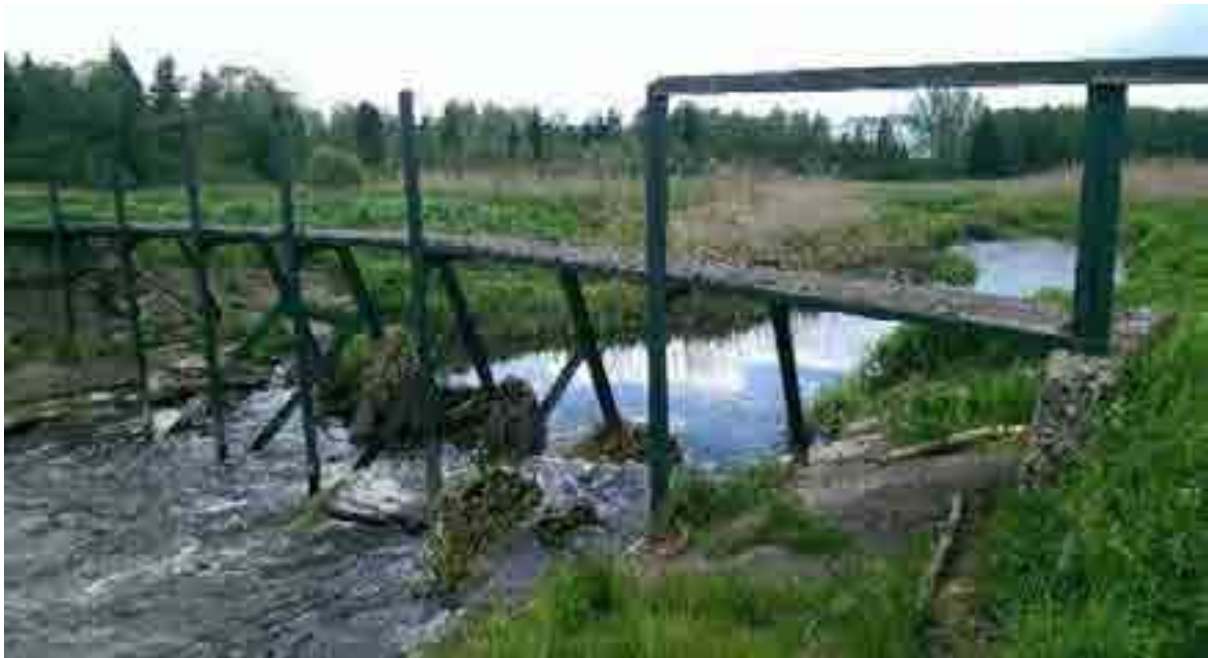
*Fot. 7.9 Zniszczone urządzenia wodne tracą funkcję i zwiększają ryzyko powodziowe poprzez akumulację rumoszu, co wymaga zwiększenia nakładów na prace utrzymaniowe.  
Fot. M. Grygoruk*

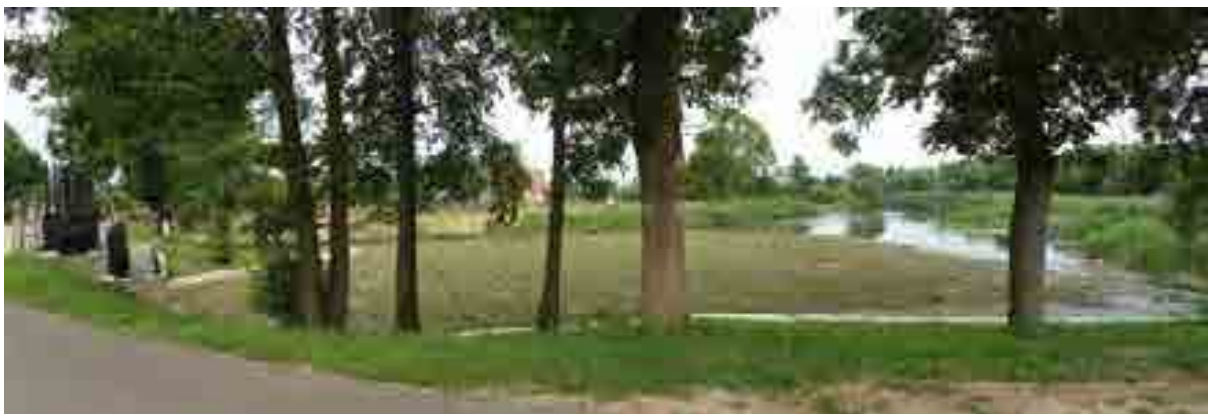
*Fot. 7.10 Zator powstały z naniesionych przez wodę, nieusuniętych po wykoszeniu części roślin powyżej jazu. Fot. M. Grygoruk.*

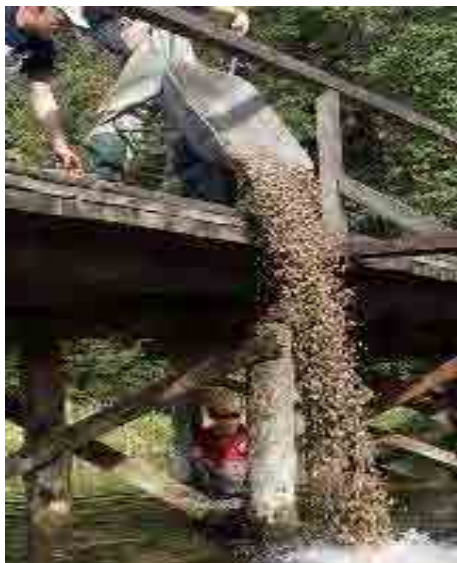
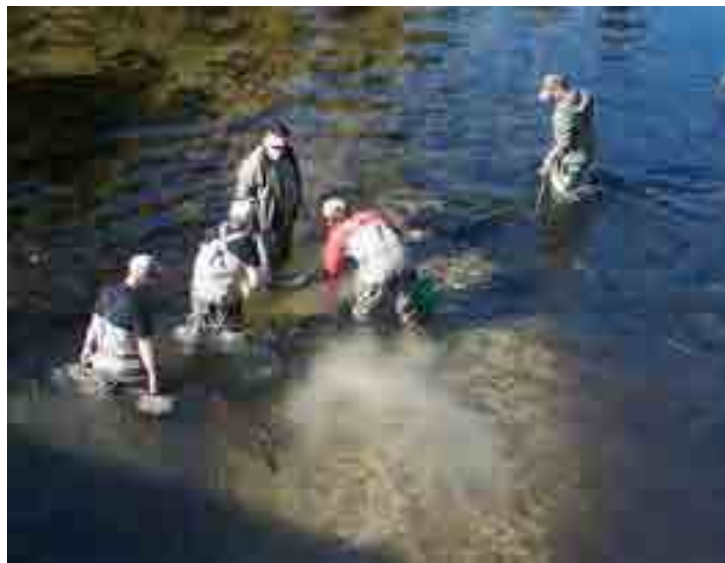
*Fot. 7.12 Wykonywanie tarlisk dla pstrągów potokowych powinno być prowadzone w miejscach, gdzie wcześniej stwierdzano naturalne tarło tych ryb. W celu ułatwienia logistyki prac, kontroli efektywności wykonanych tarlisk oraz ochrony trących się ryb, tarliska najlepiej wykonywać w miejscach o ułatwiony dostęp do wody (np. poniżej mostów i kładek, w pobliżu dróg).  
Fot. P. Lisowski*
