## Załącznik F

Zdjęcia i rysunki odnoszące się do treści dokumentu głównego

### 1. Katalog robót hydrotechnicznych

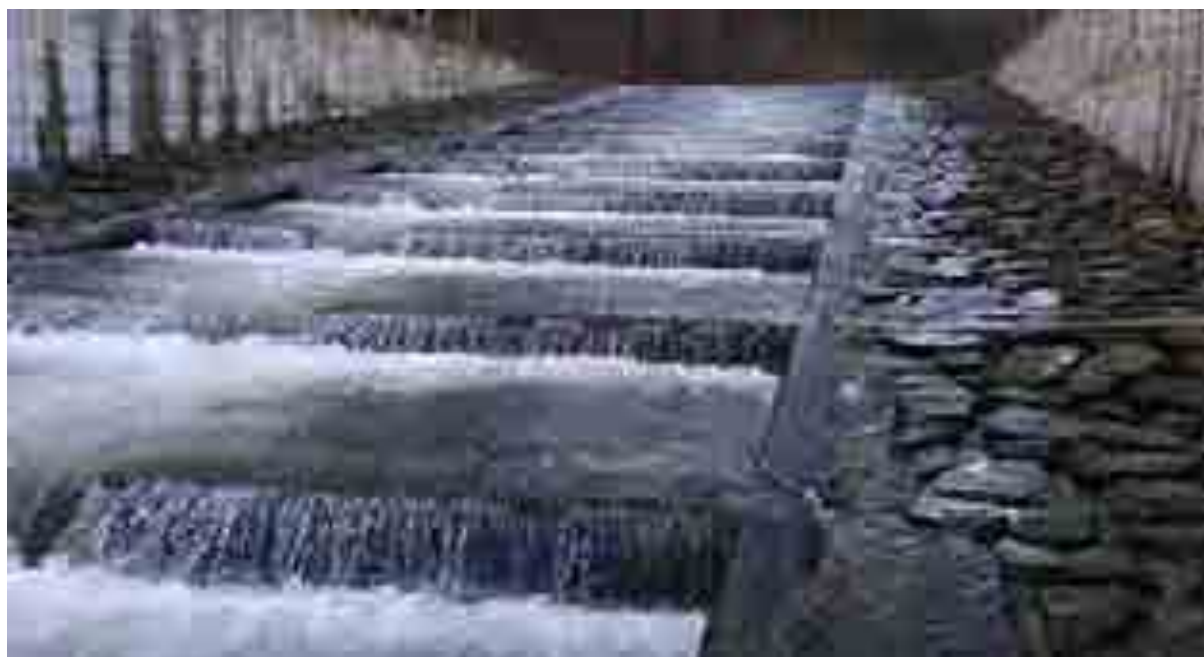
*Fot. 7.13 Przebudowana zapora przeciwrumowiskowa, drożna dla ryb przy różnych stanach wody oraz częściowo drożna dla rumowiska rzecznego. Rozłożenie spadku na kilka stopni sprawia, że są one możliwe do pokonania dla ryb. Ukształtowanie przelewów zapewnia drożność także przy niskich stanach wody, a szerokie światło i brzegi ukształtowane w technologii grouted rock przeprowadzają przepływy wysokie i dają możliwość migracji organizmów wodnych w szczelinach między kamieniami. Fot. I. Biedroń*

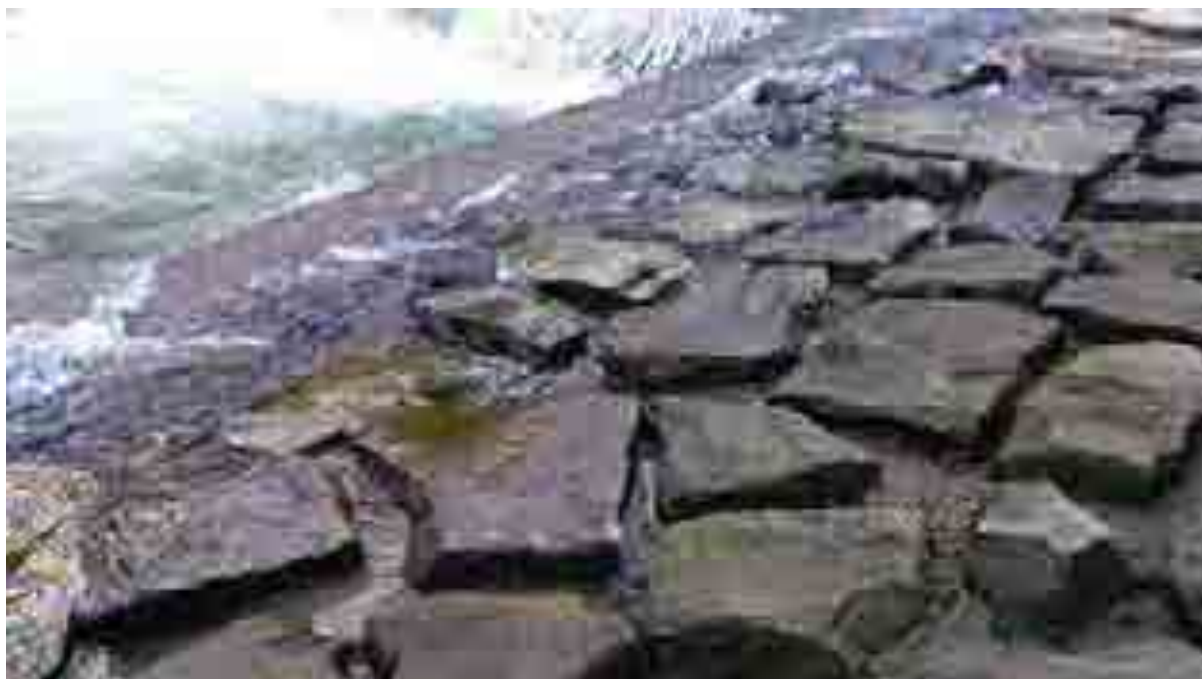
*Fot. 7.14 Powierzchnia wykonana w technologii grouted rock (kamień częściowo osadzony w betonie).  
Fot. I. Biedroń*

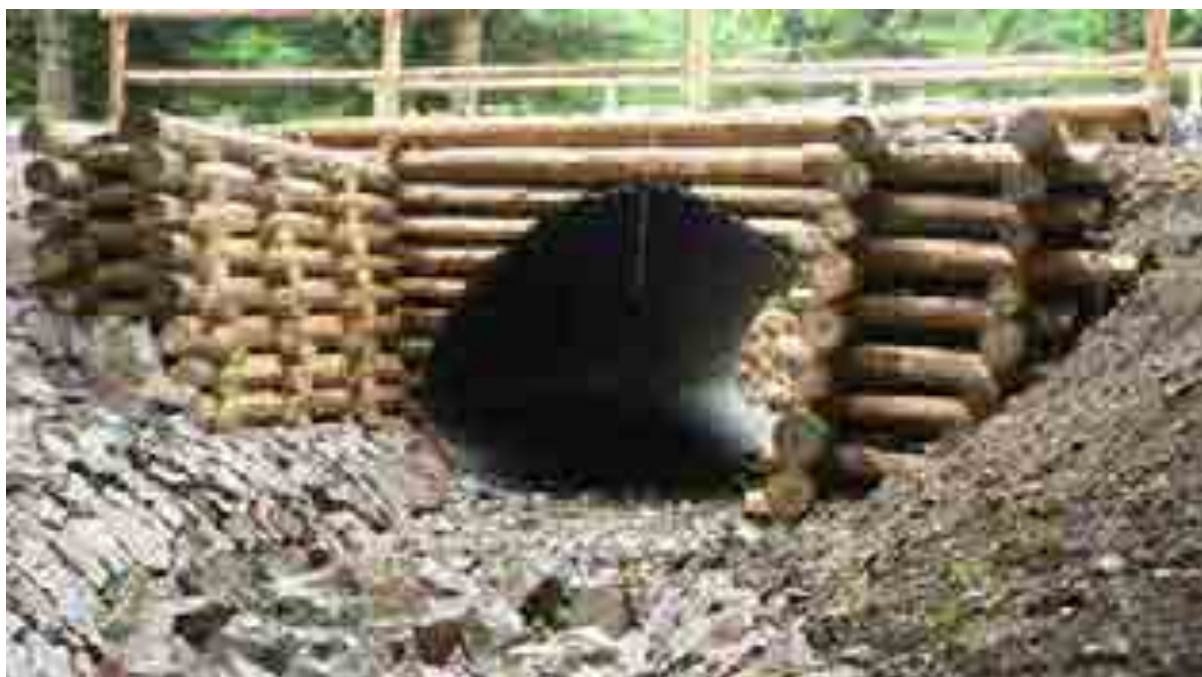
*Fot. 7.15 Przebudowa przepustu na większy (przyczółki z drewnianych kaszyc) wraz z budową kamiennego bystrza oraz umocnienie brzegów potoku narzutem kamiennym i nasadzeniami roślinnymi. Fot. E. Skiba*

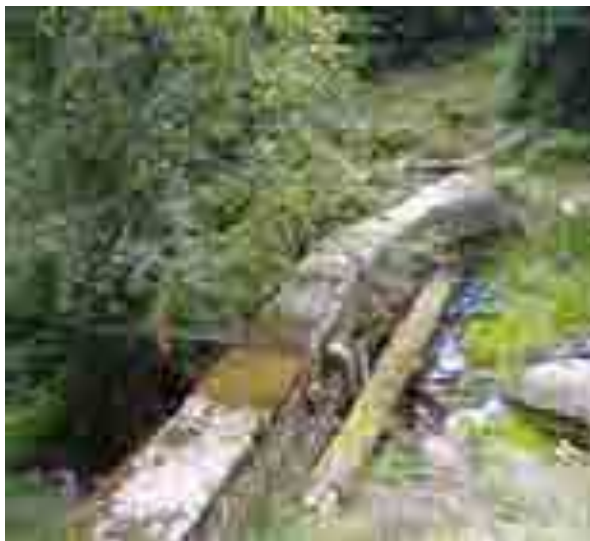
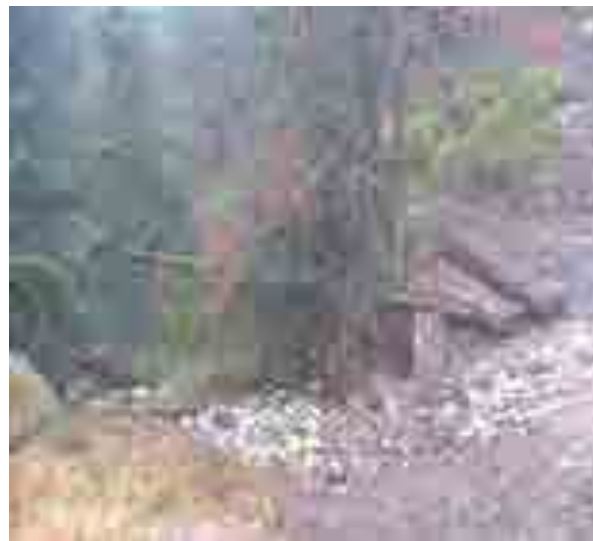
*Stan przed rozbiórką*

*Stan po rozbiórce*

*Fot. 7.16 Rozbiórka zapory przeciwrumowiskowej - Dobrą praktyką jest rozbiórka niepotrzebnego obiektu. Źródło: archiwum Lasów Państwowych*

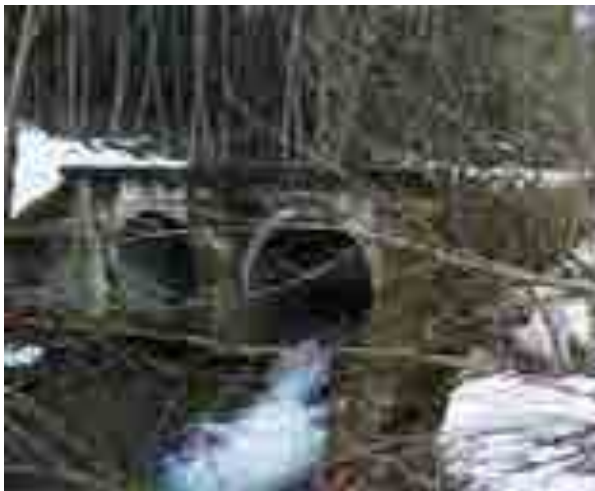
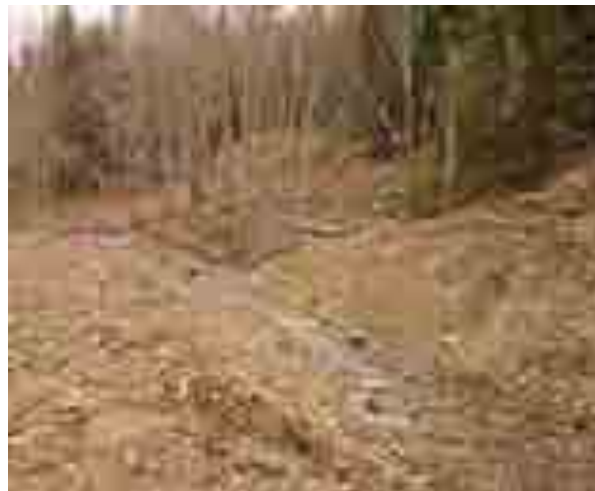
*Przeпуск przeznaczony do rozbiórki*

*Miejsce po rozebraniu przepustu*

*Fot. 7.18 Rozbiórka przepustu celem przywrócenia drożności cieku i jego ciągłości biologicznej. Źródło: archiwum Lasów Państwowych*

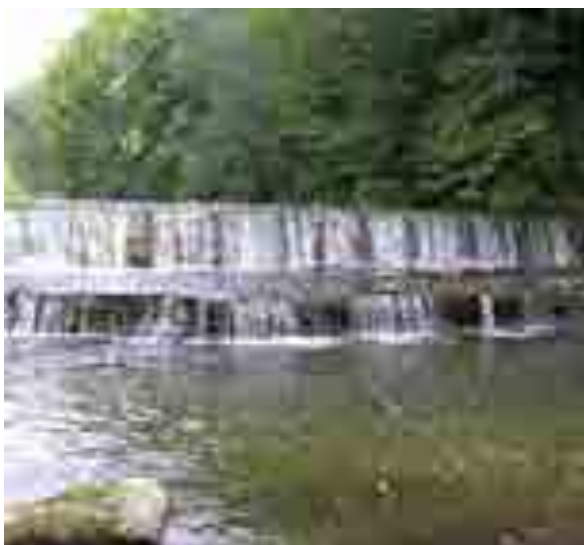
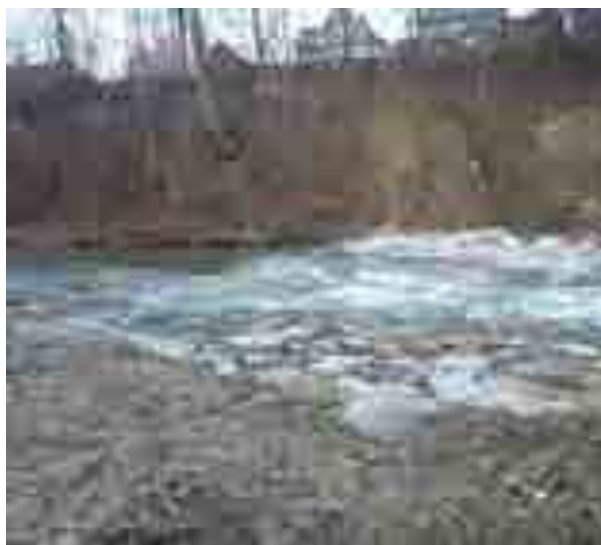
*Stan przed przebudową*

*Stan po przebudowie*

*Fot. 7.19 Przebudowany jaz. Dobra praktyką jest podparcie jazu bystrzem i ukształtowanie na formę drożną dla ryb, przynajmniej przy średnich i wysokich stanach wody (choć jeszcze lepszą praktyką byłaby rozbiórka progu). Źródło: archiwum RZGW w Krakowie*

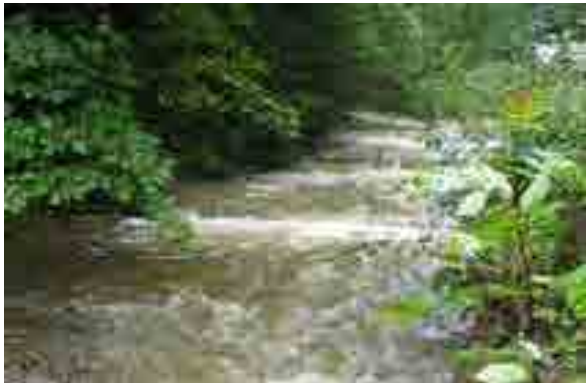
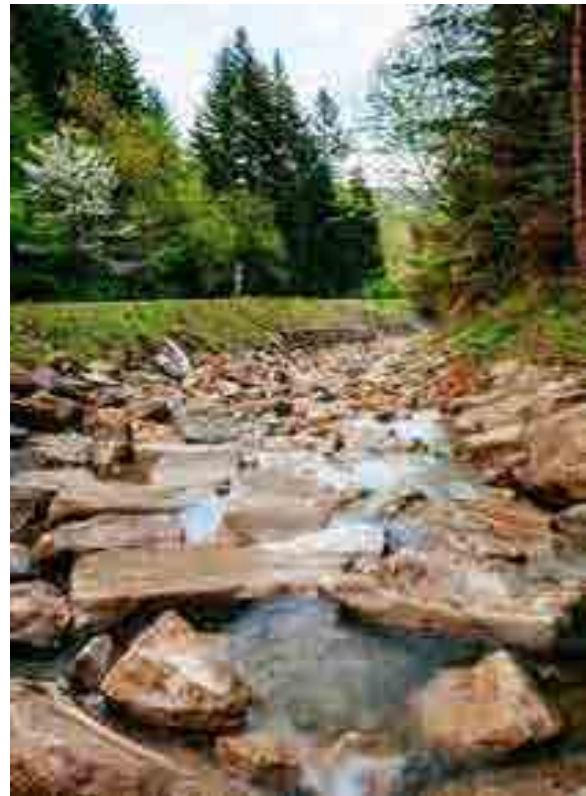
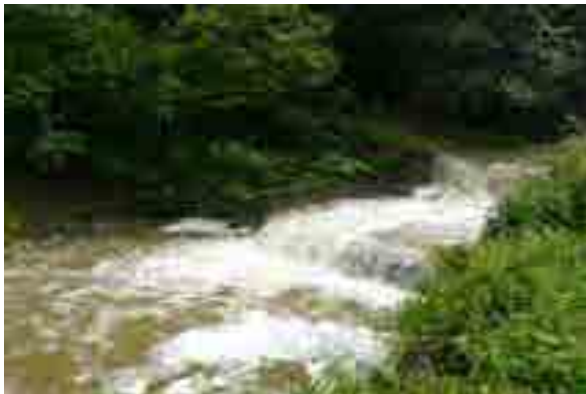
*Fot. 7.20 Renaturalizacja potoku poprzez przebudowę stopni betonowych zniszczonych podczas powodzi na kamienne bystrza o zwiększonej szorstkości*

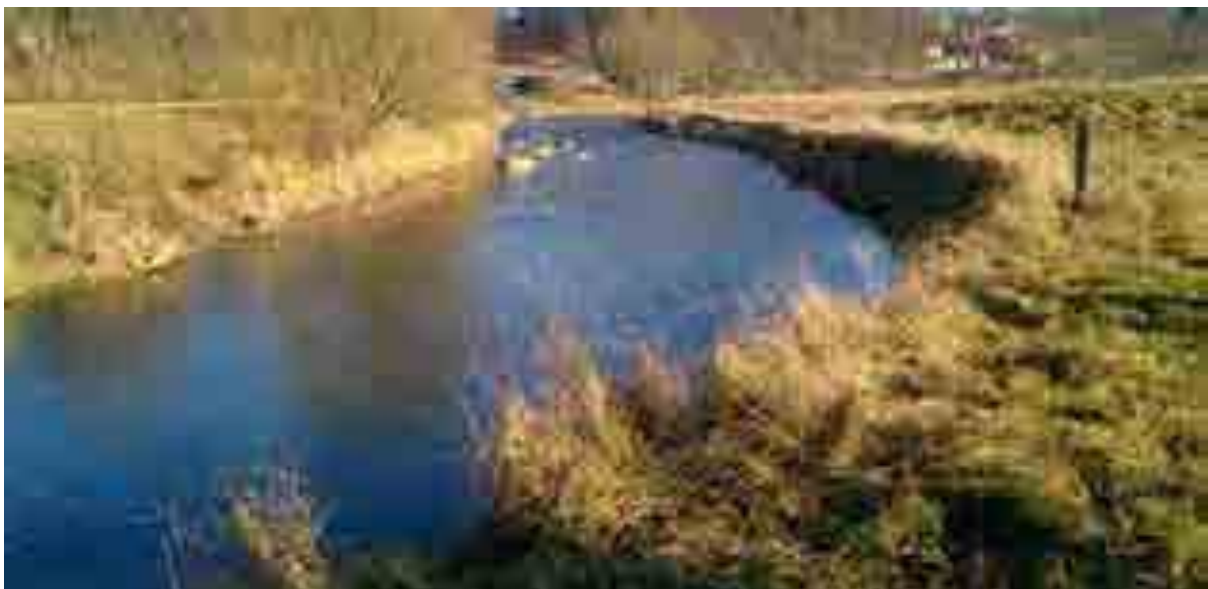
*Fot. 7.21 Sztuczne wzorcowe bystrze z elementami habitatowymi umieszczonymi na początku plosa. Wyraźny obraz, że bystrze występuje pomiędzy plosami, w punkcie przeięcia nurtu.  
Fot. J. Jeleński*

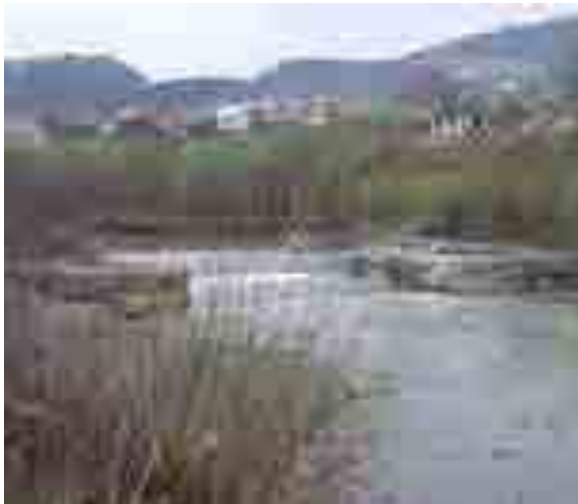
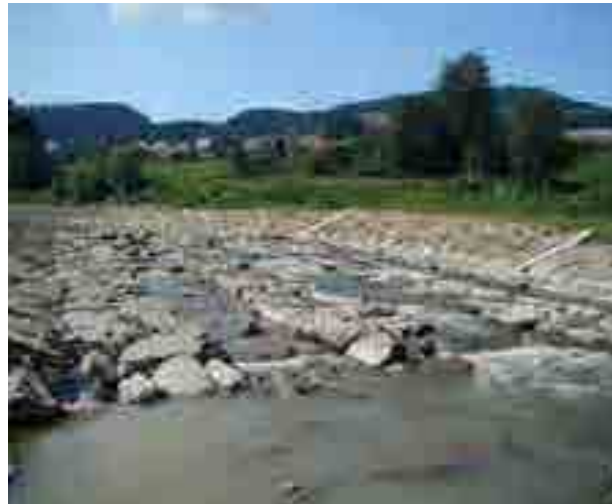
*Przed modernizacją*

*Po modernizacji*

*Fot. 7.22 Przebudowana i udrożniona bariera dla ryb - stopień przebudowany na bystrze. Źródło: archiwum RZGW w Krakowie*

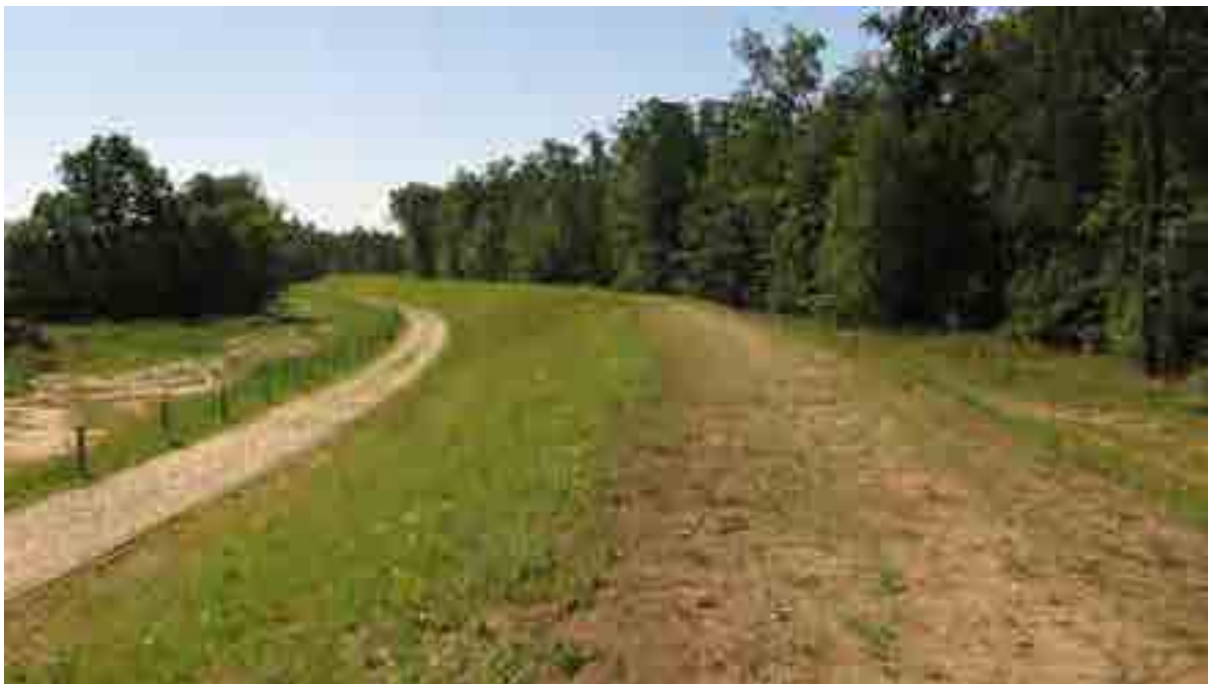
*Fot. 7.23 Nowy wał przeciwpowodziowy biegnący w znacznym oddaleniu od koryta rzeki Odry.  
Fot. P. Nawrocki*
